| <h1>شرکت دریا کاریز</h1> | | | گزارش تصویری |
| | | | شرکت آب و فاضلاب تهران |
| ۰۶۱۳۱۶۰۲۰۱۱۲۰۲۷۸۰۳۱۰۰ | شماره آدمرو پایین دست | 316020112027803100to061316020112027803 | نام پروژه / شماره گزارش |

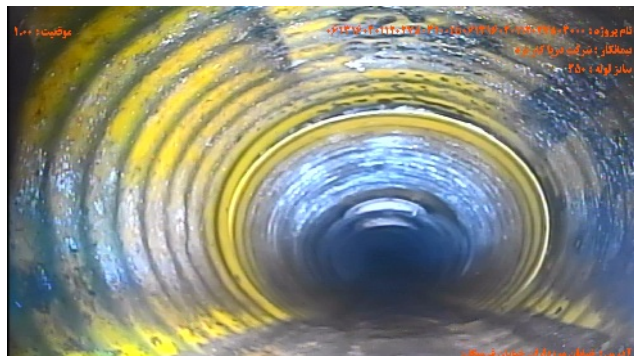
شماره تصویر ۱  
عنوان موقیعت ۱۰۰ کد MH  
نقطه ی شروع / آدمرو

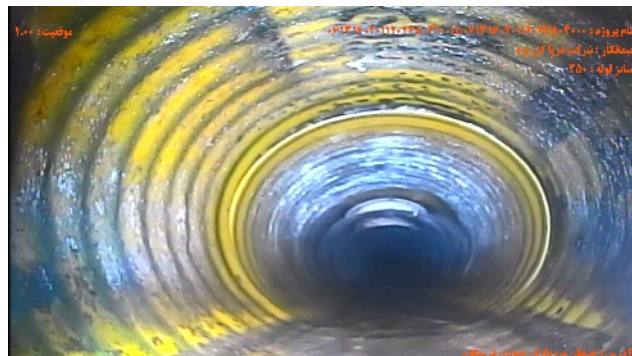
شماره تصویر ۲  
عنوان موقیعت ۱۰۰ کد WLT  
تراز آب / تراز آب کدر درصد ۵

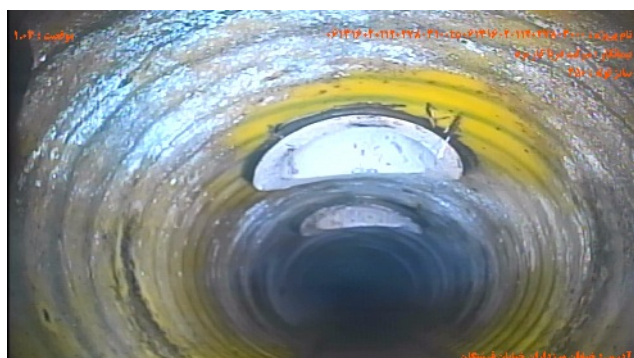
شماره تصویر ۳  
عنوان موقیعت ۱۰۳ کد CN  
محل اتصال انشعاب / اتصال انشعاب

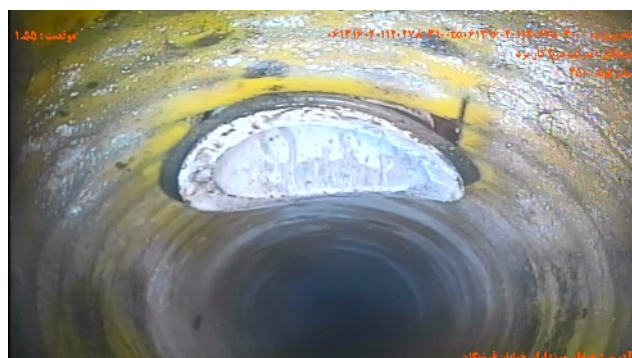
شماره تصویر ۴  
عنوان موقیعت ۱۰۵۵ کد CN  
محل اتصال انشعاب / اتصال انشعاب

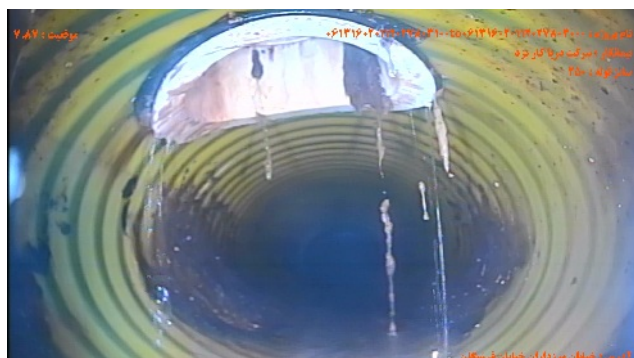
شماره تصویر ۵  
عنوان موقیعت ۷۰۸۷ کد CN  
محل اتصال انشعاب / اتصال انشعاب

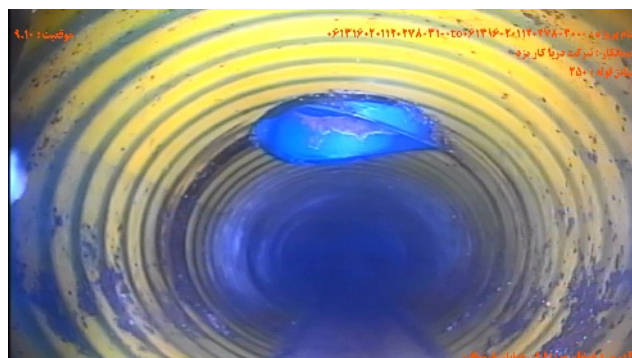
شماره تصویر ۶  
عنوان موقیعت ۹۰۱۰ کد CX  
اتصال جانبی معیوب / اتصال معیوب انشعاب

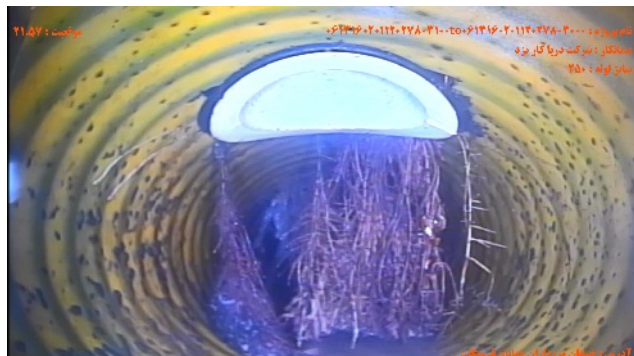
شماره تصویر ۷  
عنوان اتصال جانبی معيوب / اتصال معيوب انشعاب  
موقعیت ۲۱.۵۷ کد CX

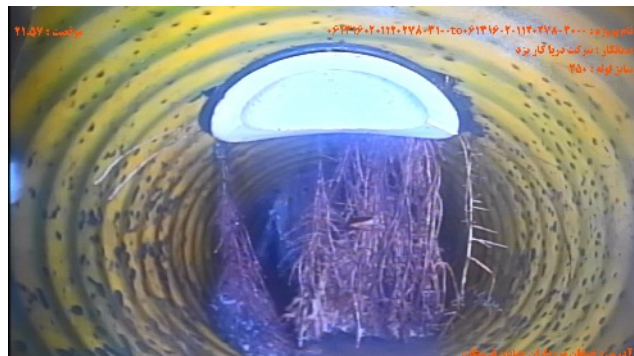
شماره تصویر ۸  
عنوان نفوذ ریشه / نفوذ انبوه ریشه ها و گاهی سطح مقطع به میزان ۲۰ درصد  
موقعیت ۲۱.۵۷ کد RM

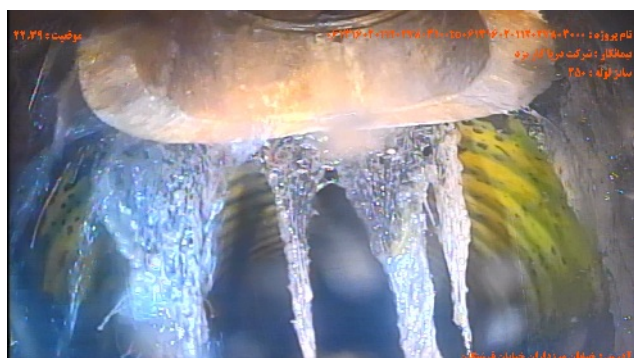
شماره تصویر ۹  
عنوان اتصال جانبی معيوب / اتصال معيوب انشعاب  
موقعیت ۲۲.۳۹ کد CX

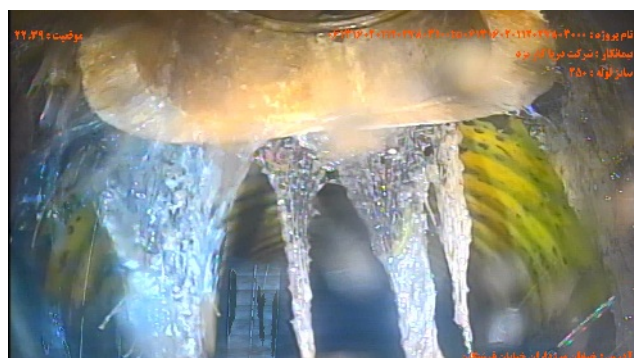
شماره تصویر ۱۰  
عنوان نفوذ ریشه / نفوذ انبوه ریشه ها و گاهی سطح مقطع به میزان ۲۰ درصد  
موقعیت ۲۲.۳۹ کد RM

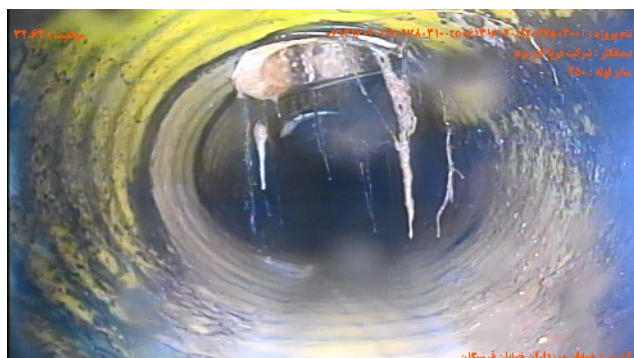
شماره تصویر ۱۱  
عنوان اتصال جانبی معيوب / اتصال معيوب انشعاب  
موقعیت ۳۲.۶۴ کد CX

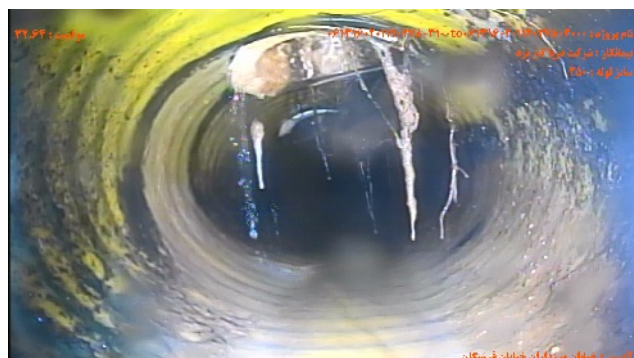
شماره تصویر ۱۲  
عنوان نفوذ ریشه / نفوذ انبوه ریشه ها و گاهی سطح مقطع به میزان ۱۰ درصد  
موقعیت ۳۲.۶۴ کد RM

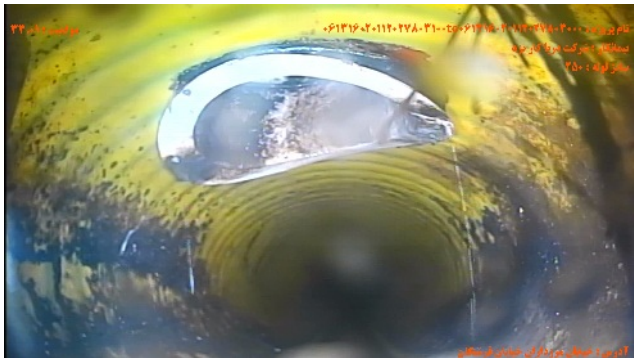
شماره تصویر ۱۳  
 عنوان محل اتصال انشعاب/اتصال انشعاب  
 موقعیت ۳۳.۰۱  
 کد CN

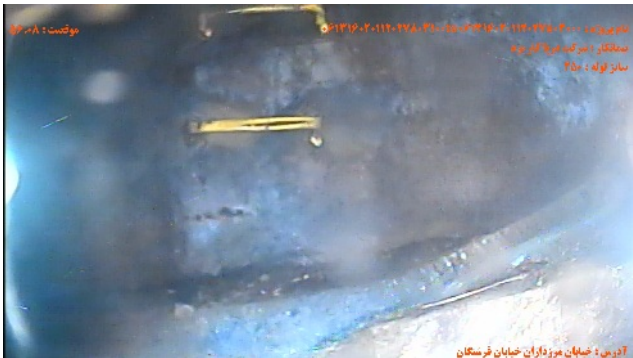
شماره تصویر ۱۴  
 عنوان نقطه ی پایان آدمرو  
 موقعیت ۵۶.۰۸  
 کد MHF
