گزارش بازرسی

شرکت آب و فاضلاب تهران

| شماره گزارش | | ۱ | | شماره قرارداد | | ۱۳۱۱۳/۱۸۹۶۱ | | نام پروژه | | 061316020112027803300to061316020112027803200 | |

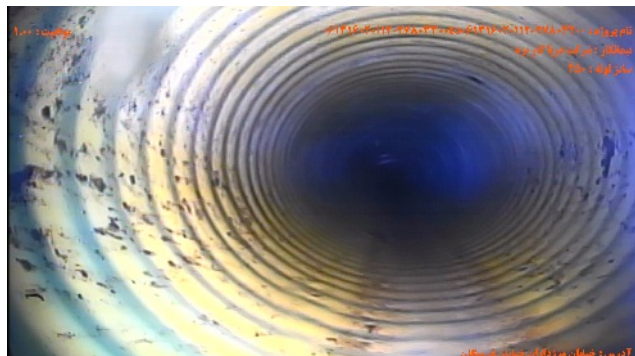
شماره تصویر ۱  
عنوان  
موقعیت ۱.۰۰  
کد MH  
نقطه ی شروع / آدمرو

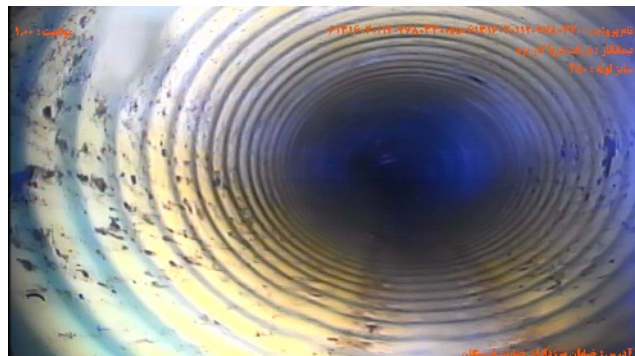
| ردیف | زمان ویدئو | موقعیت | کد | شرح عیب |
|---|---|---|---|---|
| ۲ | ۰۰:۰۰ | ۱.۰۰ | WLT | سرویس دهی / تراز آب / تراز آب کدر ۵ |

شماره تصویر ۲  
عنوان  
موقعیت ۱.۰۰  
کد WLT  
تراز آب/تراز آب کدر درصد ۵

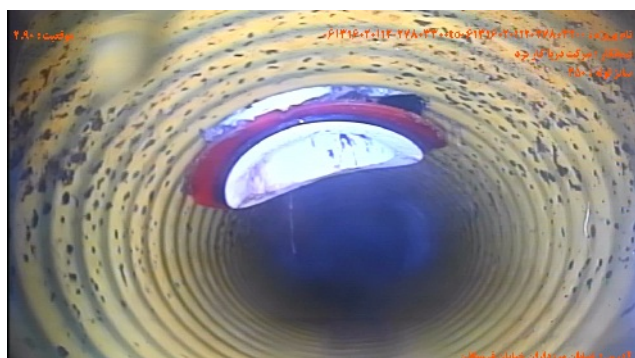
| ردیف | زمان ویدئو | موقعیت | کد | شرح عیب |
|---|---|---|---|---|
| ۳ | ۰۰:۲۴ | ۲.۹۰ | CX | اجرای / اتصال جانبی معیوب / اتصال معیوب انشعاب |

شماره تصویر ۳  
عنوان  
موقعیت ۲.۹۰  
کد CX  
اتصال جانبی معيوب / اتصال معيوب انشعاب

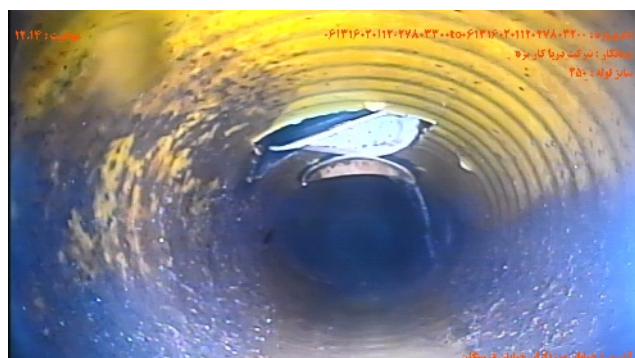
| ردیف | زمان ویدئو | موقعیت | کد | شرح عیب |
|---|---|---|---|---|
| ۴ | ۰۱:۰۸ | ۱۲.۱۴ | CX | اجراء / اتصال , جانر, معیوب / اتصال , معیوب انشعاب |

شماره تصویر ۴  
عنوان  
موقعیت ۱۲.۱۴  
کد CX  
اتصال جانبی معيوب / اتصال معيوب انشعاب

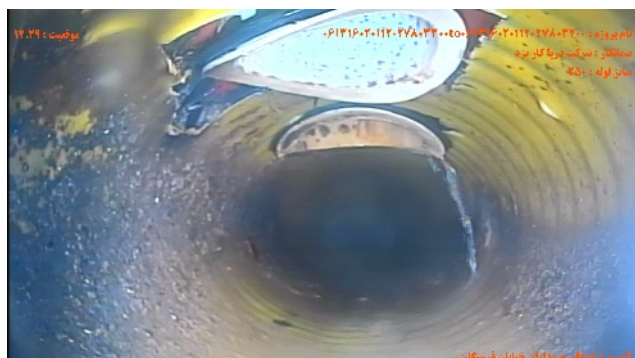
| ردیف | زمان ویدئو | موقعیت | کد | شرح عیب |
|---|---|---|---|---|
| ۵ | ۰۱:۱۴ | ۱۲.۲۹ | CN | اجرای / محل اتصال انشعاب / اتصال انشعاب |

شماره تصویر ۵  
عنوان  
موقعیت ۱۲.۲۹  
کد CN  
محل اتصال انشعاب / اتصال انشعاب

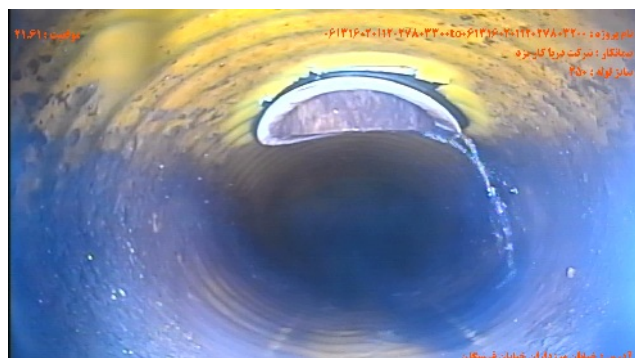
| ردیف | زمان ویدئو | موقعیت | کد | شرح عیب |
|---|---|---|---|---|
| ۶ | ۰۲:۲۵ | ۲۱.۶۱ | CN | اجرای / محل اتصال انشعاب / اتصال انشعاب |

شماره تصویر ۶  
عنوان  
موقعیت ۱۲.۶۱  
کد CN  
محل اتصال انشعاب / اتصال انشعاب

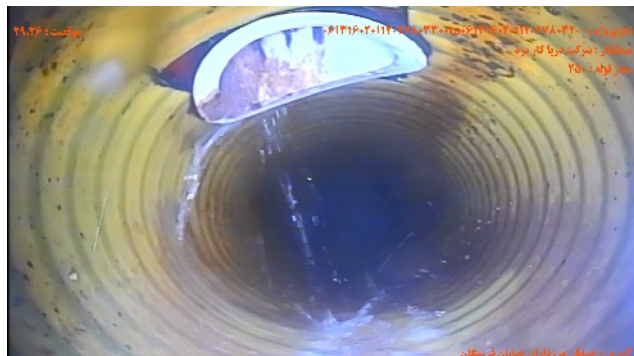
| ردیف | زمان ویدئو | موقعیت | کد | شرح عیب |
|---|---|---|---|---|
| ۷ | ۰۳:۰۹ | ۲۹.۲۶ | CN | اجرای / محل اتصال انشعاب / اتصال انشعاب |

شماره تصویر ۷  
عنوان محل اتصال انشعاب / اتصال انشعاب  
موقعیت ۲۹.۲۶ کد CN

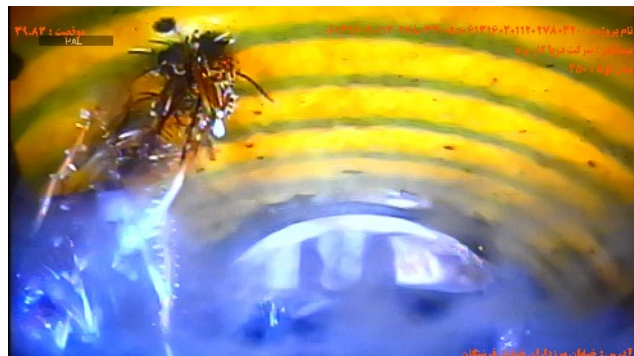
| ردیف | زمان ویدئو | موقعیت | کد | شرح عیب |
|---|---|---|---|---|
| ۸ | ۰۴:۴۱ | ۳۹.۸۳ | H | سازه ای, / سوراخ / سوراخ در دیواره فاضلاب و |

شماره تصویر ۸  
عنوان سوراخ / سوراخ در دیواره فاضلابرو  
موقعیت ۳۹.۸۳ کد H

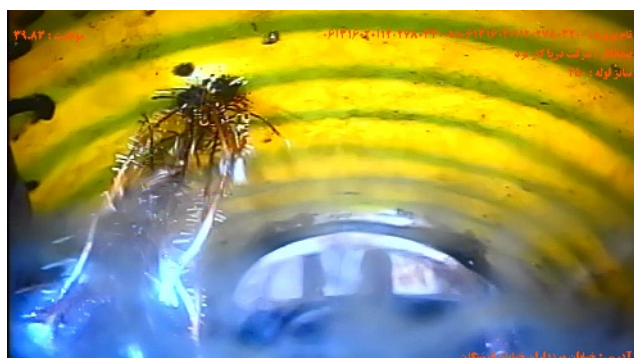
| ردیف | زمان ویدئو | موقعیت | کد | شرح عیب |
|---|---|---|---|---|
| ۹ | ۰۴:۴۷ | ۳۹.۸۳ | RF | سرویس دهی, / نفوذ ریشه / نفوذ ریشه نازک |

شماره تصویر ۹  
عنوان نفوذ ریشه / نفوذ ریشه نازک  
موقعیت ۳۹.۸۳ کد RF

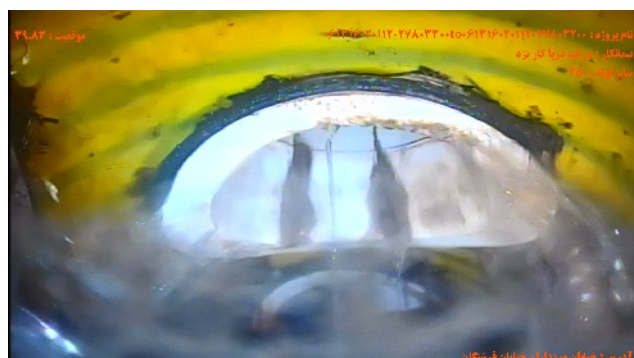
| ردیف | زمان ویدئو | موقعیت | کد | شرح عیب |
|---|---|---|---|---|
| ۱۰ | ۰۴:۵۴ | ۳۹.۸۳ | CX | اجراء, / اتصال , جانر, معیوب / اتصال , معیوب انشعاب |

شماره تصویر ۱۰  
عنوان اتصال جانبی معيوب / اتصال معيوب انشعاب  
موقعیت ۳۹.۸۳ کد CX

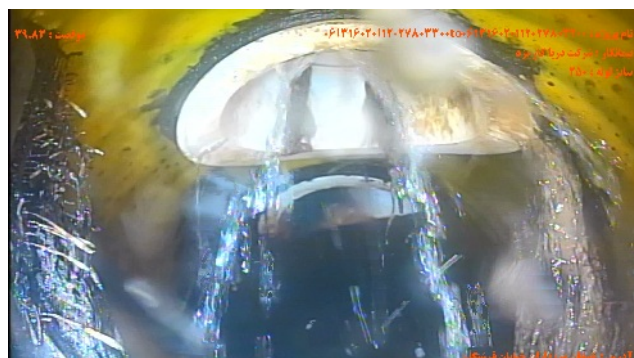
| ردیف | زمان ویدئو | موقعیت | کد | شرح عیب |
|---|---|---|---|---|
| ۱۲ | ۰۵:۱۱ | ۳۹.۸۳ | RM | سرویس دهی, / نفوذ ریشه / نفوذ انبوه ریشه ها و کاهش سطح مقطع به میزان ۱۰٪ |

شماره تصویر ۱۲  
عنوان نفوذ ریشه / نفوذ انبوه ریشه ها و گاهی سطح مقطع به میزان %  
موقعیت ۳۹.۸۳ کد RM  
درصد ۱۰

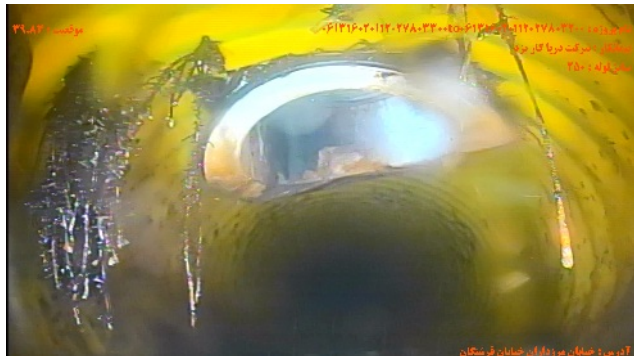
| ردیف | زمان ویدئو | موقعیت | کد | شرح عیب |
|---|---|---|---|---|
| ۱۳ | ۰۵:۱۸ | ۳۹.۸۳ | CX | اجراء, / اتصال , جانر, معیوب / اتصال , معیوب انشعاب |

شماره تصویر ۱۳ موقعیت ۳۹.۸۳ کد CX  
عنوان اتصال جانبی معيوب/اتصال معيوب انشعاب

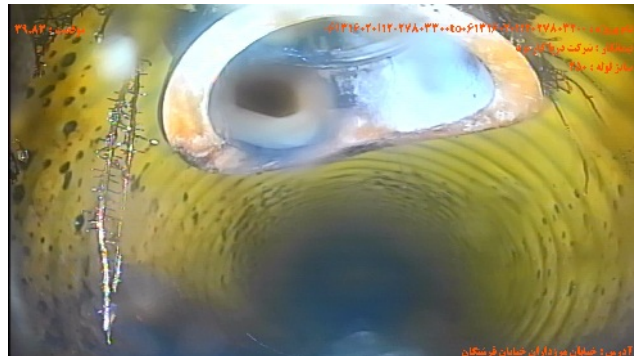
| ردیف | زمان ویدئو | موقعیت | کد | شرح عیب |
|---|---|---|---|---|
| ۱۴ | ۰۵:۲۱ | ۳۹.۸۳ | RM | سرویس دهی, / نفوذ ریشه / نفوذ انبوه ریشه ها و کاهش سطح مقطع به میزان ۱۰٪ |

شماره تصویر ۱۴ موقعیت ۳۹.۸۳ کد RM  
عنوان نفوذ ریشه/نفوذ انبوه ریشه ها و گاهی سطح مقطع به میزان ۱۰ درصد

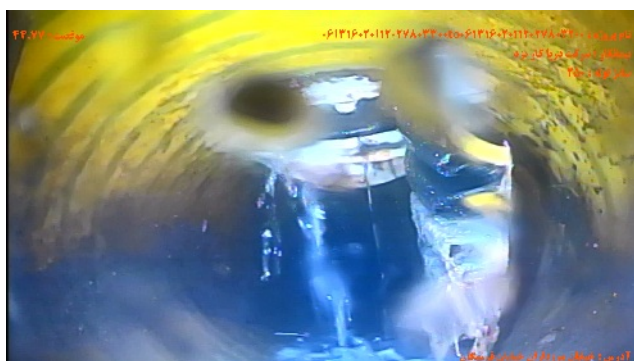
| ردیف | زمان ویدئو | موقعیت | کد | شرح عیب |
|---|---|---|---|---|
| ۱۵ | ۰۵:۵۶ | ۴۴.۷۷ | CX | اجرای / اتصال جانبی معیوب / اتصال معیوب انشعاب |

شماره تصویر ۱۵ موقعیت ۴۴.۷۷ کد CX  
عنوان اتصال جانبی معيوب/اتصال معيوب انشعاب

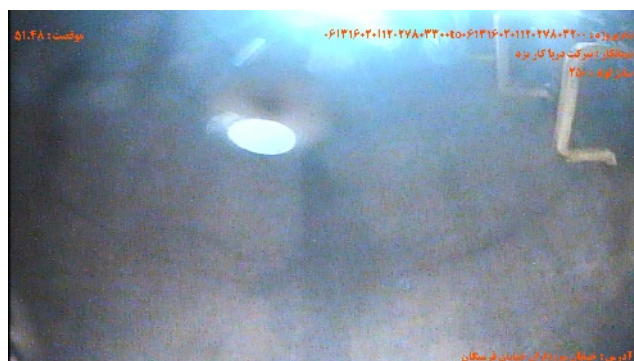
شماره تصویر ۱۶ موقعیت ۵۱.۴۸ کد MHF  
عنوان نقطه ی پایان آدمرو

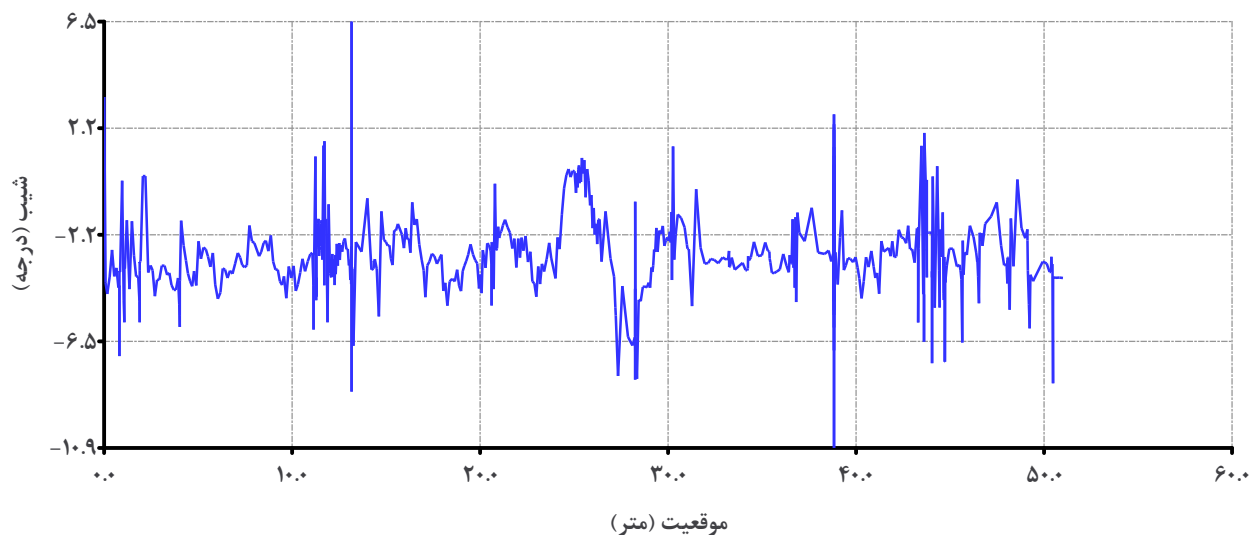
شیب بر حسب موقعیت

شیب متوسط اندازه گیری شده % -۲.۹۱
