| <h1>شرکت دریا کاریزه</h1> | | | گزارش تصویری |
| | | | شرکت آب و فاضلاب تهران |
| ۰۶۱۳۱۶۰۲۰۳۱۲۰۲۷۸۰۷۹۰۰ | شماره آدمرو پایین دست | 316020312027807900to0613160203120278079 | نام پروژه / شماره گزارش |

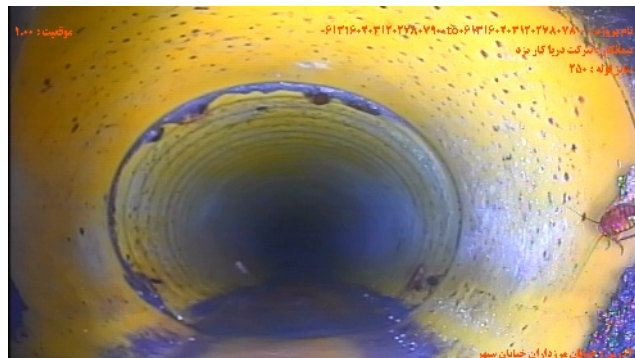
شماره تصویر ۲  
عنوان  
موقعیت ۱۰۰۰ کد  
تراز آب / تراز آب کدر WLT درصد ۵

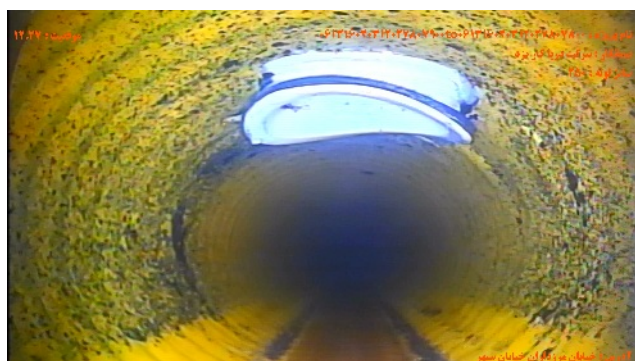
شماره تصویر ۳  
عنوان  
موقعیت ۱۲.۲۷ کد  
اتصال جانبی معيوب / اتصال معيوب انشعاب CX

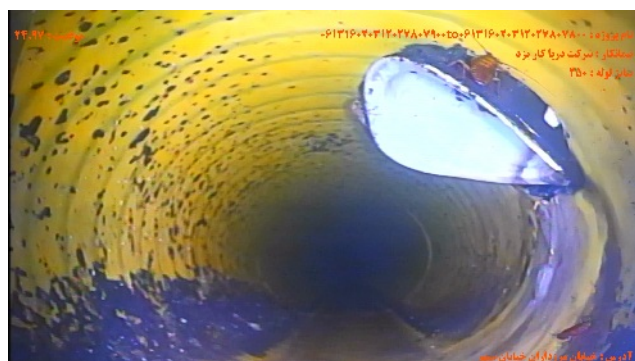
شماره تصویر ۴  
عنوان  
موقعیت ۲۴.۹۷ کد  
اتصال جانبی معيوب / اتصال معيوب انشعاب CX

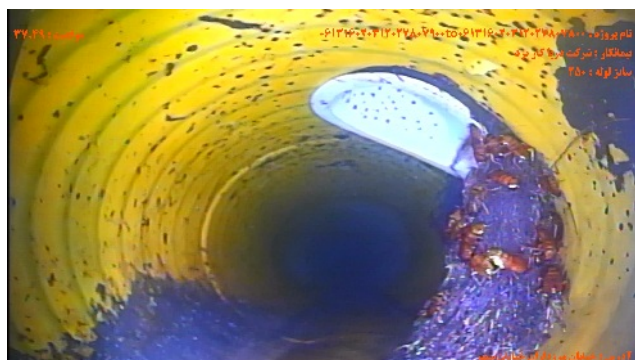
شماره تصویر ۵  
عنوان  
موقعیت ۳۷.۴۹ کد  
اتصال جانبی معيوب / اتصال معيوب انشعاب CX

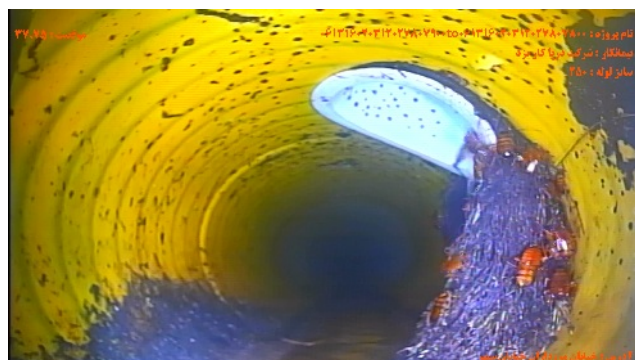
شماره تصویر ۶  
عنوان  
موقعیت ۳۷.۷۵ کد  
نفوذ ریشه / نفوذ ابويه ریشه ها و گاهی سطح مقطع به میزان ۲۰ درصد RM
