| <div> <div> <div>شرکت دریایاریزه</div> </div> </div> | | | گزارش تصویری |
| | | | شرکت آب و فاضلاب تهران |
| ۰۶۱۳۱۶۰۲۰۳۱۲۰۲۷۸۰۸۱۰۰ | شماره آدمرو پایین دست | 316020312027808100to061316020312027808100 | نام پروژه / شماره گزارش |
| ۰۶۱۳۱۶۰۲۰۳۱۲۰۲۷۸۰۸۰۰۰ | شماره آدمرو بالا دست | حرکت در راستای جهت جریان/D/ | جهت حرکت |

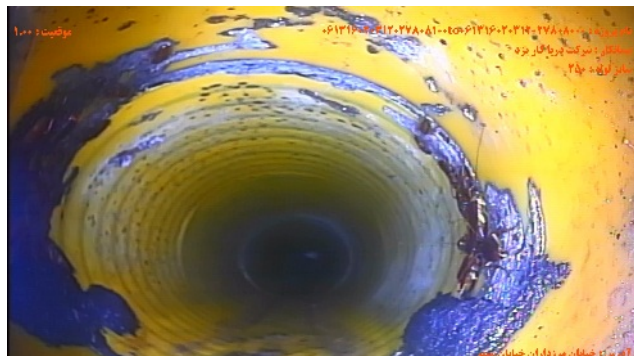
شماره تصویر ۱  
عنوان نقطه ی شروع / آدمرو  
موقعیت ۱۰۰  
کد MH

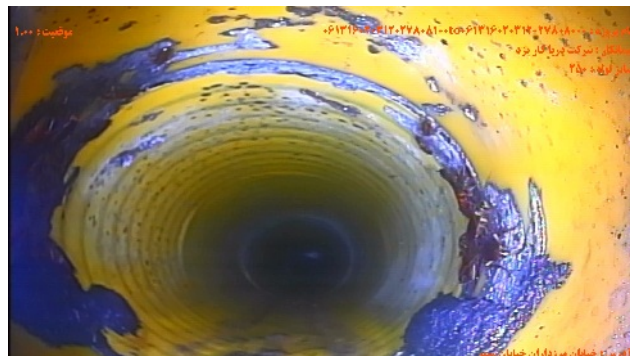
شماره تصویر ۲  
عنوان تراز آب / تراز آب کدر  
موقعیت ۱۰۰  
کد WLT  
درصد ۵

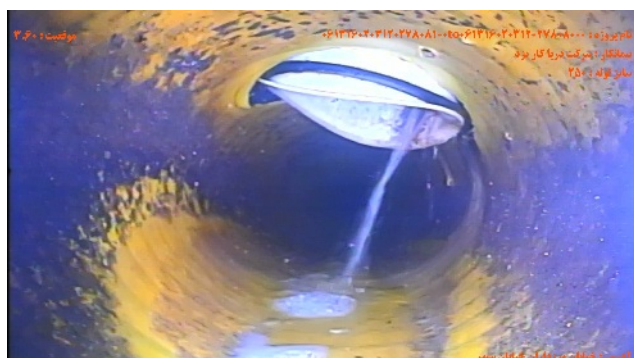
شماره تصویر ۳  
عنوان اتصال جانبی معيوب / اتصال معيوب انشعاب  
موقعیت ۳۰۶۰  
کد CX

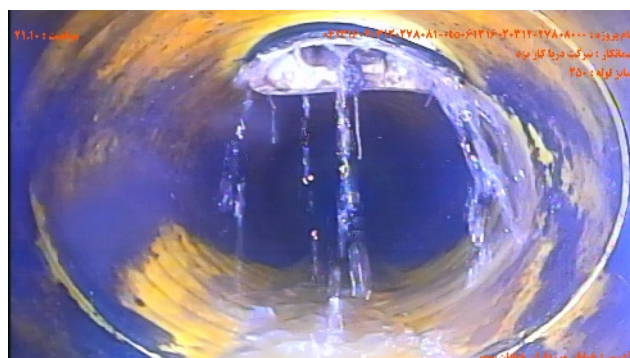
شماره تصویر ۴  
عنوان اتصال جانبی معيوب / اتصال معيوب انشعاب  
موقعیت ۲۱۰۰  
کد CX

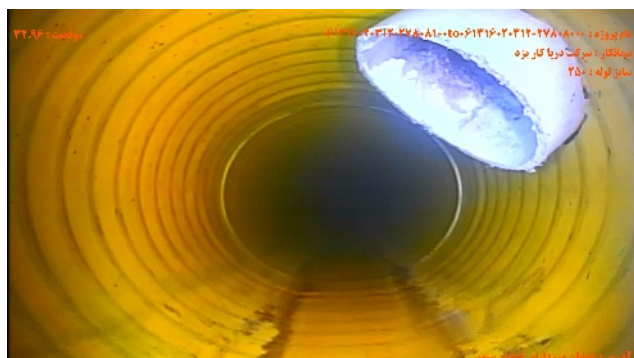
شماره تصویر ۵  
عنوان اتصال جانبی معيوب / انشعاب مهاجم - نفوذ به داخل لوله  
موقعیت ۳۲۰۹۶  
کد CXI  
درصد ۱۰

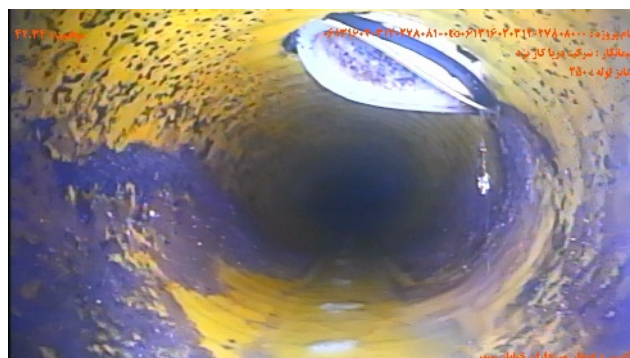
شماره تصویر ۶  
عنوان اتصال جانبی معيوب / اتصال معيوب انشعاب  
موقعیت ۴۲۰۳۴  
کد CX

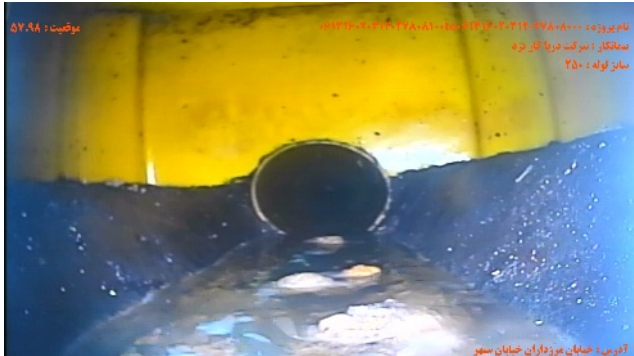
شماره تصویر
۷
موقعیت
۵۷.۹۸
کد
MHF

عنوان
نقطه ی پایان / آدمرو
