## شرکت دریا کار یزد

گزارش بازرسی

شرکت آب و فاضلاب تهران

| شماره گزارش | | ۱ | | شماره قرارداد | | ۱۳۱۱۳/۱۸۹۶۱ | | نام پروژه | | 061316020212011610400to061316030212011610500 | |

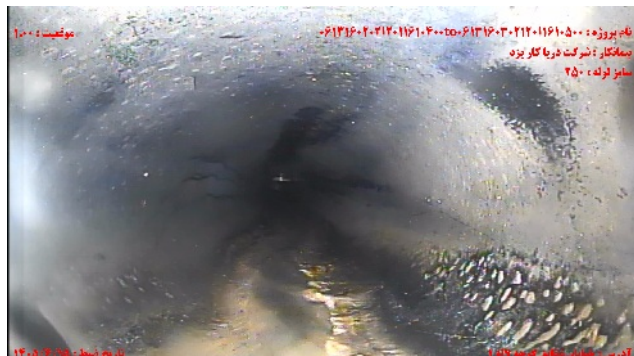
شماره تصویر ۱  
عنوان  
موقعیت ۱۰۰ کد  
نقطه ی شروع / آدمرو

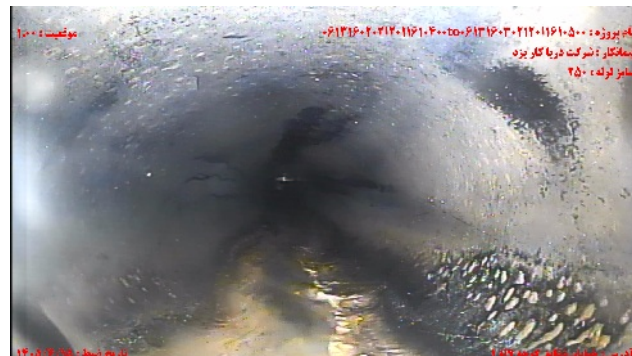
| ردیف | زمان ویدئو | موقعیت | عیب پیوسته | حروف | | | | اعداد | | | | | |
|---|---|---|---|---|---|---|---|---|---|---|---|---|--|
| ۲ | ۰۰:۰۰ | ۱.۰۰ | | WLT | | | تراز آب /تراز آب کدر | | | ۵ | | | |

شماره تصویر ۲  
عنوان  
موقعیت ۱۰۰ کد  
تراز آب / تراز آب کدر

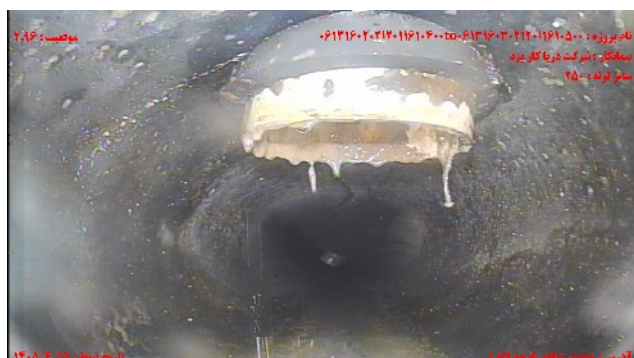
| ردیف | زمان ویدئو | موقعیت | عیب پیوسته | حروف | | | | اعداد | | | | | |
|---|---|---|---|---|---|---|---|---|---|---|---|---|--|
| ۳ | ۰۰:۱۱ | ۲.۹۶ | | CX | | | اتصال جانبی معيوب /اتصال معيوب انشعاب | | | | | | |

شماره تصویر ۳  
عنوان  
موقعیت ۲۰۹۶ کد  
اتصال جانبی معيوب / اتصال معيوب انشعاب

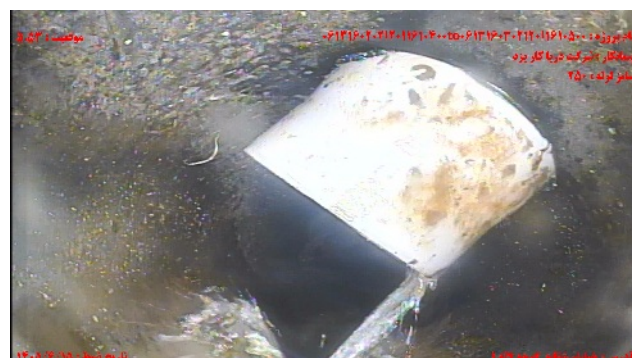
| | در جهت جریان | | ۵.۵۶ | | پیمایش ناتمام به دلیل انشعاب مهاجم | | | | | | |

| ردیف | زمان ویدئو | موقعیت | عیب پیوسته | حروف | | | | اعداد | | | | | |
|---|---|---|---|---|---|---|---|---|---|---|---|---|--|
| ۴ | ۰۰:۲۴ | ۵.۵۳ | | CXI | | | اتصال جانبی معيوب /انشعاب مهاجم-نفوذ به داخل لوله | | | ۳۰ | | | |

شماره تصویر ۴  
عنوان  
موقعیت ۵۰۵۳ کد  
اتصال جانبی معيوب / انشعاب مهاجم - نفوذ به داخل لوله

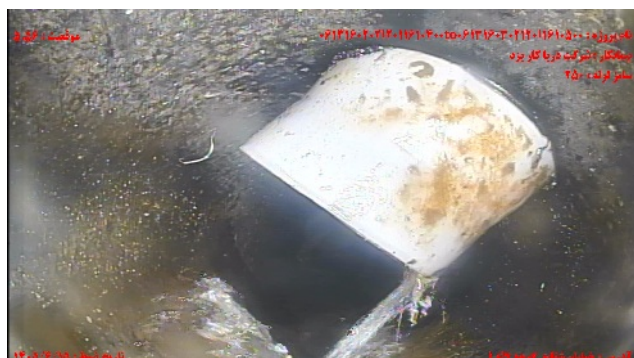
| ردیف | زمان ویدئو | موقعیت | عیب پیوسته | حروف | | | | اعداد | | | | | |
|---|---|---|---|---|---|---|---|---|---|---|---|---|--|
| ۵ | ۰۰:۰۰ | ۵.۵۶ | | .SA | | | پیمایش ناتمام/پیمایش ناتمام | | | | | | |

شماره تصویر ۵  
عنوان  
موقعیت ۵۰۵۶ کد  
پیمایش ناتمام / پیمایش ناتمام

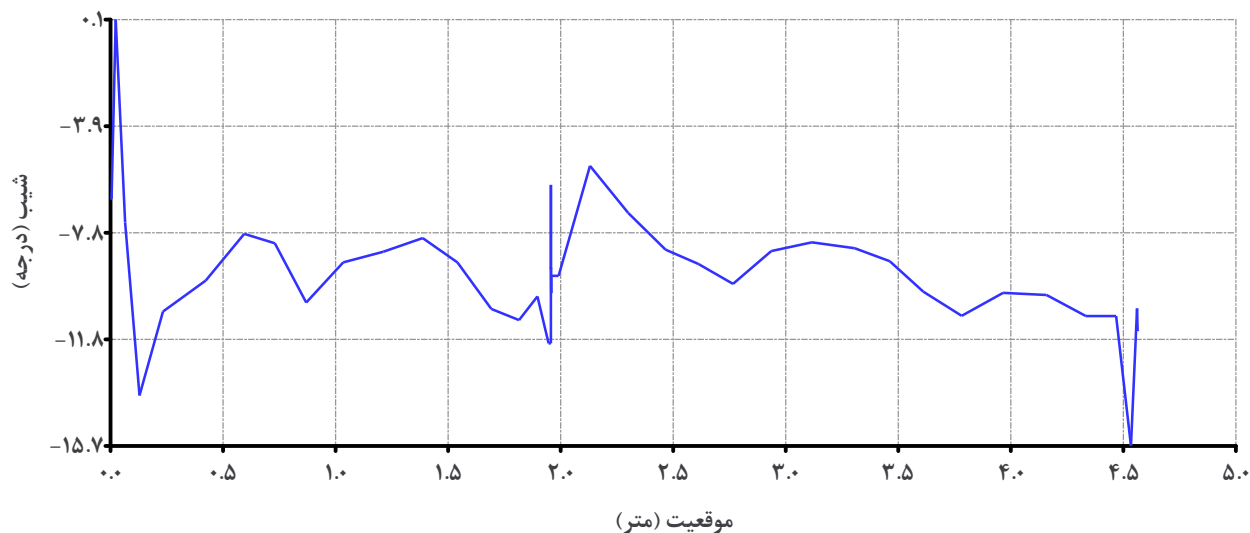
شیب بر حسب موقعیت

شیب متوسط اندازه گیری شده % -۹.۵۸
