## شرکت دریا کار یزد

گزارش بازرسی

شرکت آب و فاضلاب تهران

| شماره گزارش | | ۱ | | شماره قرارداد | | ۱۳۱۱۳/۱۸۹۶۱ | | نام پروژه | | 061316020212011610600to061316030212011610500 | | |

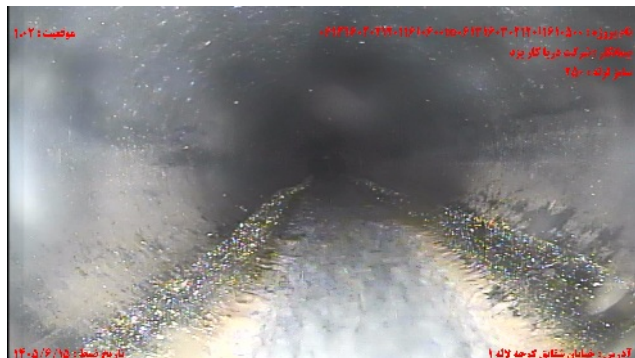
| ردیف | زمان ویدئو | موقعیت | کد | شرح عیب |
|---|---|---|---|---|
| ۱ | ۰۰:۰۰ | ۱.۰۲ | MH | سایر جزئیات / نقطه c, شوه ع |

شماره تصویر ۱  
عنوان  
موقعیت ۱۰۲ کد  
نقطه ی شروع / آدمرو

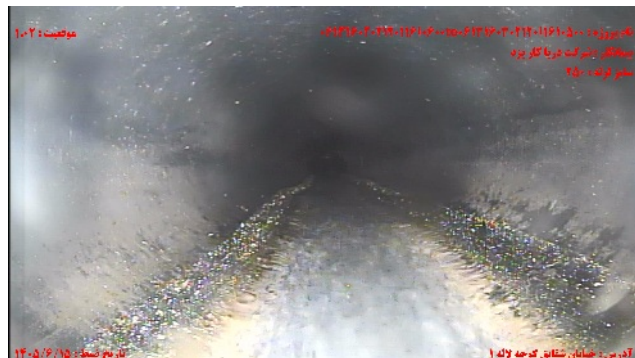
| ردیف | زمان ویدئو | موقعیت | کد | شرح عیب |
|---|---|---|---|---|
| ۲ | ۰۰:۰۰ | ۱.۰۲ | WLT | سرویس دهی / تراز آب / تراز آب کدر |

شماره تصویر ۲  
عنوان  
موقعیت ۱۰۲ کد  
تراز آب / تراز آب کدر

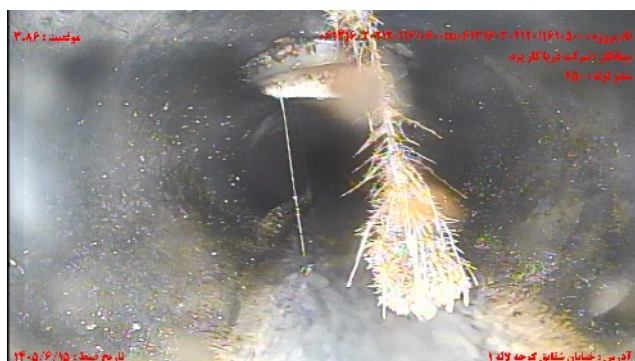
| ردیف | زمان ویدئو | موقعیت | کد | شرح عیب |
|---|---|---|---|---|
| ۳ | ۰۰:۱۷ | ۳.۸۶ | CX | اجرائی / اتصال جانبی معیوب / اتصال معیوب اشعاب |

شماره تصویر ۳  
عنوان  
موقعیت ۳۰۸۶ کد  
اتصال جانبی معيوب / اتصال معيوب انشعاب

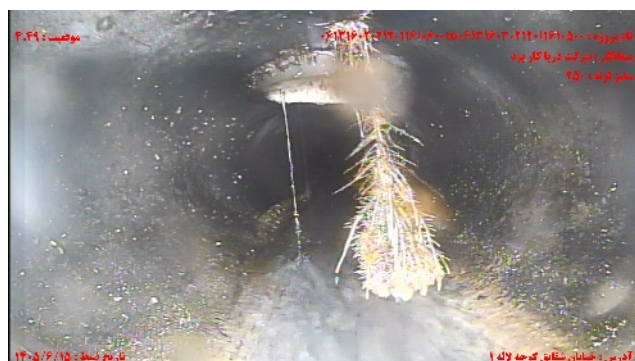
| ردیف | زمان ویدئو | موقعیت | کد | شرح عیب |
|---|---|---|---|---|
| ۴ | ۰۰:۲۲ | ۴.۴۹ | RM | سرویس دهی / نفوذ ریشه / نفوذ آبیه ریشه ها و کاهش سطح مقطع به میزان ۱۰٪ |

شماره تصویر ۴  
عنوان  
موقعیت ۴۰۴۹ کد  
نفوذ ریشه / نفوذ آبوه ریشه ها و گاهی سطح مقطع به میزان % درصد ۱۰

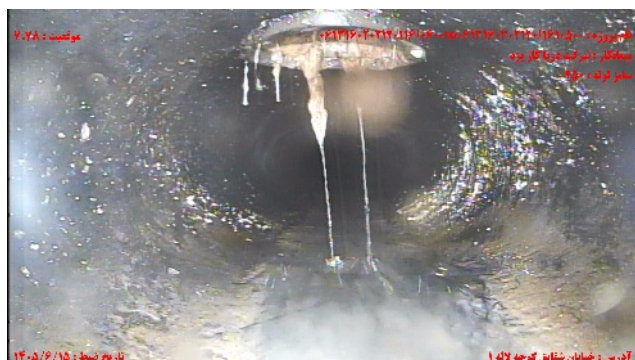
| ردیف | زمان ویدئو | موقعیت | کد | شرح عیب |
|---|---|---|---|---|
| ۵ | ۰۰:۵۳ | ۷.۷۸ | CX | اجرائی / اتصال جانبی معیوب / اتصال معیوب اشعاب |

شماره تصویر ۵  
عنوان  
موقعیت ۷۰۷۸ کد  
اتصال جانبی معيوب / اتصال معيوب انشعاب

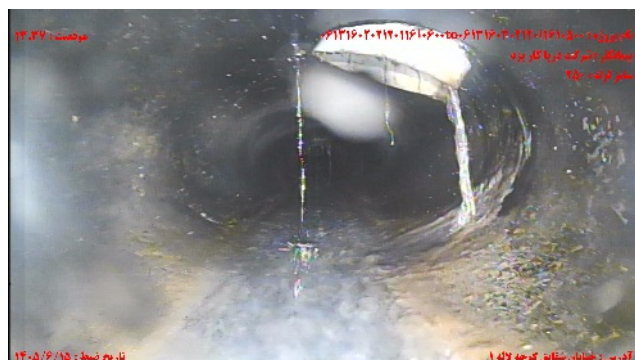
| ردیف | زمان ویدئو | موقعیت | کد | شرح عیب |
|---|---|---|---|---|
| ۶ | ۰۱:۵۳ | ۱۳.۳۷ | CX | اجرائی / اتصال جانبی معیوب / اتصال معیوب اشعاب |

شماره تصویر ۶  
عنوان  
موقعیت ۱۳۰۳۷ کد  
اتصال جانبی معيوب / اتصال معيوب انشعاب

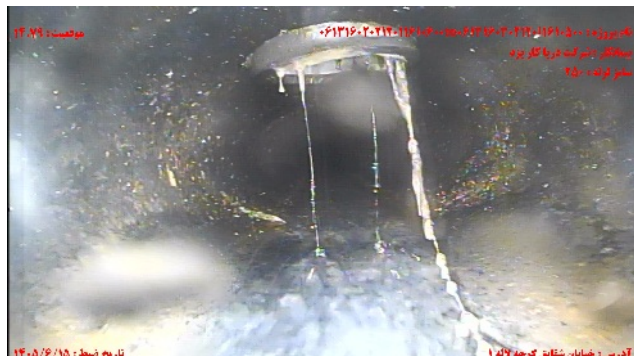
| ردیف | زمان ویدئو | موقعیت | کد | شرح عیب |
|---|---|---|---|---|
| ۷ | ۰۲:۰۲ | ۱۴.۷۹ | CX | اجرائی / اتصال جانبی معیوب / اتصال معیوب اشعاب |

شماره تصویر ۷  
 عنوان اتصال جانبی معيوب/اتصال معيوب انشعاب  
 موقعیت ۱۴.۷۹  
 کد CX

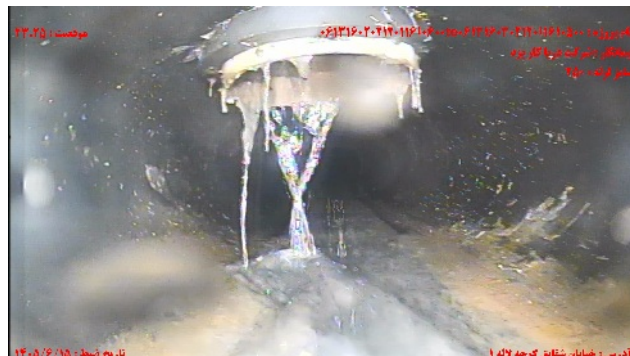
| ردیف | زمان ویدئو | موقعیت | کد | شرح عیب |
|---|---|---|---|---|
| ۸ | ۰۳:۱۳ | ۲۳.۲۵ | CXI | اجرائی / اتصال جانبی معیوب / اشعاب مهاجم-نفوذ به داخل لوله ۱۵ |

شماره تصویر ۸  
 عنوان اتصال جانبی معيوب/انشعاب مهاجم-نفوذ به داخل لوله  
 موقعیت ۲۳.۲۵  
 کد CXI  
 درصد ۱۵

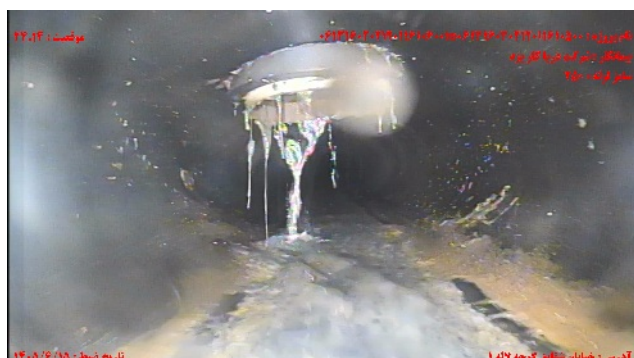
| | خلاف جهت جریان | | ۲۴.۱۴ | | پیمایش ناتمام به دلیل انشعاب مهاجم | | | | | | | |

| ردیف | زمان ویدئو | موقعیت | کد | شرح عیب |
|---|---|---|---|---|
| ۹ | ۰۳:۳۷ | ۲۴.۱۴ | .SA | سایر جزئیات / پیمایش ناتمام / پیمایش ناتمام |

شماره تصویر ۹  
 عنوان پیمایش ناتمام/پیمایش ناتمام  
 موقعیت ۲۴.۱۴  
 کد .SA

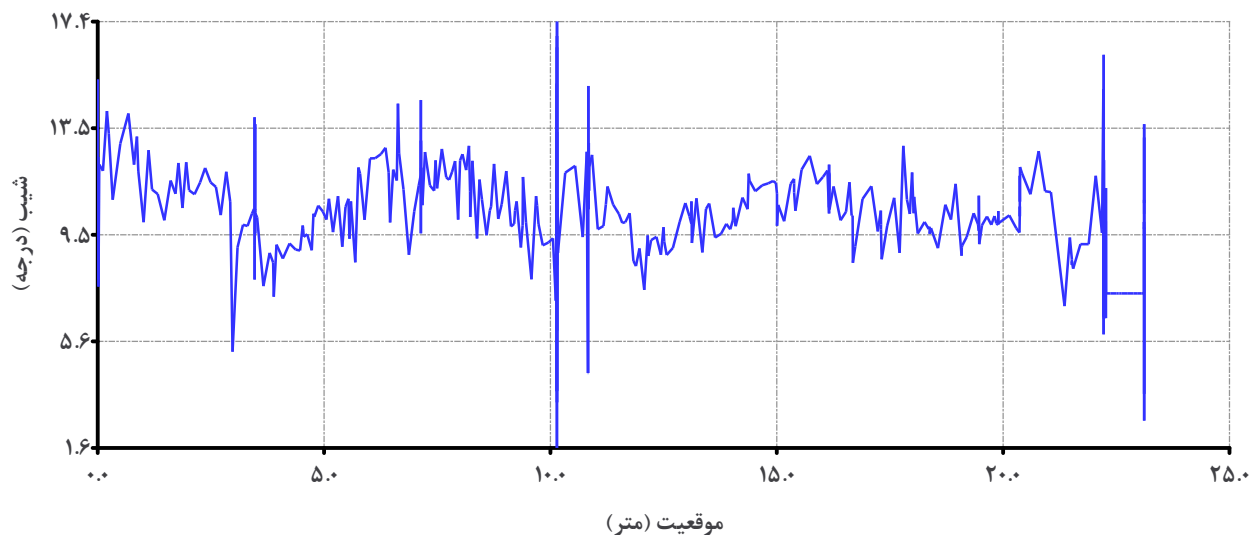
شیب بر حسب موقعیت

شیب متوسط اندازه گیری شده ۱۰.۱۴ %
