| <h1>شرکت دریا کاریز</h1> | | | گزارش تصویری | |
| | | | شرکت آب و فاضلاب تهران | |
| ۰۶۱۳۱۶۰۲۰۲۱۲۰۱۱۶۱۰۶۰۰ | شماره آدمرو پایین دست | 316020212011610600to061316030212011610 | نام پروژه / شماره گزارش | |

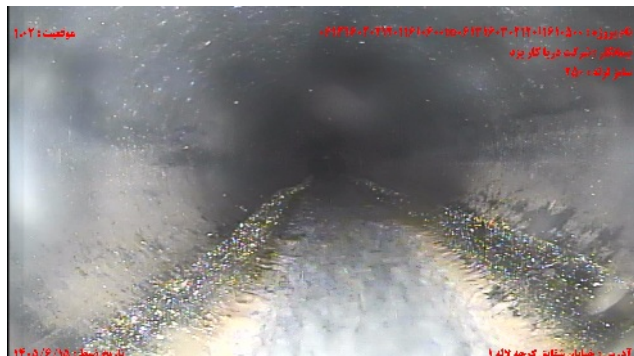
شماره تصویر ۱  
عنوان  
موقعیت ۱۰۲ کد  
نقطه ی شروع / آدمرو

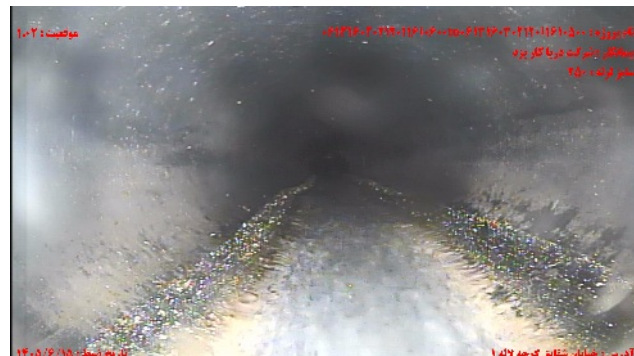
شماره تصویر ۲  
عنوان  
موقعیت ۱۰۲ کد  
تراز آب / تراز آب کدر

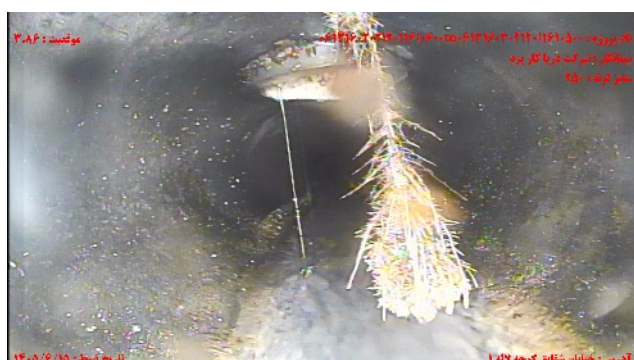
شماره تصویر ۳  
عنوان  
موقعیت ۳۰۸۶ کد  
اتصال جانبی معيوب / اتصال معيوب انشعاب

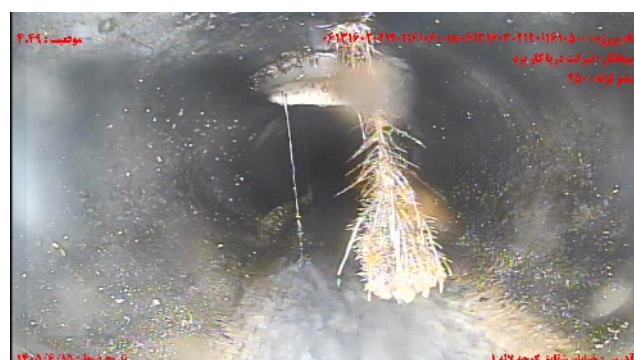
شماره تصویر ۴  
عنوان  
موقعیت ۴۰۴۹ کد  
نفوذ ریشه / نفوذ آبوه ریشه ها و گاهی سطح مقطع به میزان % درصد ۱۰

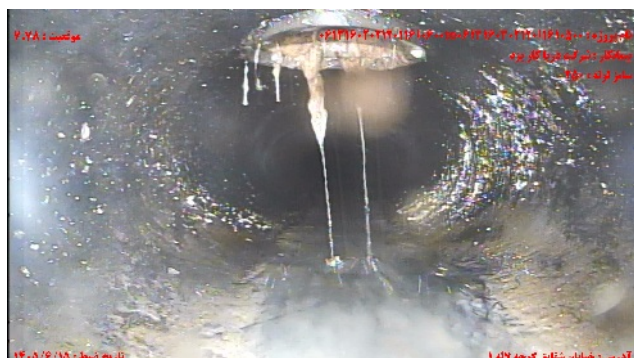
شماره تصویر ۵  
عنوان  
موقعیت ۷۰۷۸ کد  
اتصال جانبی معيوب / اتصال معيوب انشعاب

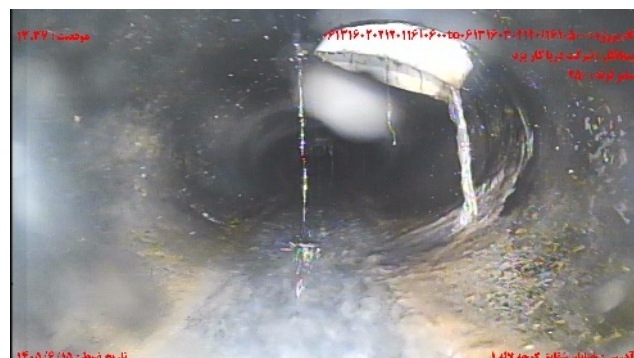
شماره تصویر ۶  
عنوان  
موقعیت ۱۳۰۳۷ کد  
اتصال جانبی معيوب / اتصال معيوب انشعاب

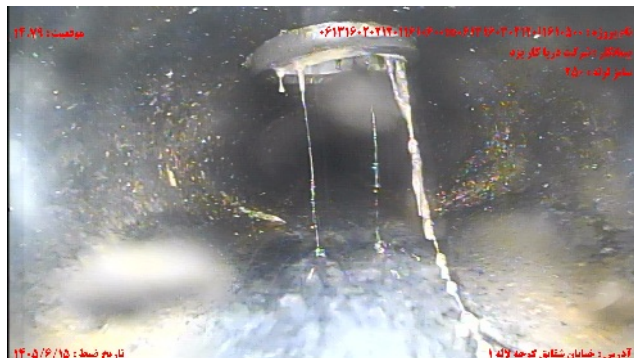
شماره تصویر ۷  
عنوان اتصال جانبی معيوب/اتصال معيوب انشعاب  
موقعیت ۱۴.۷۹  
کد CX

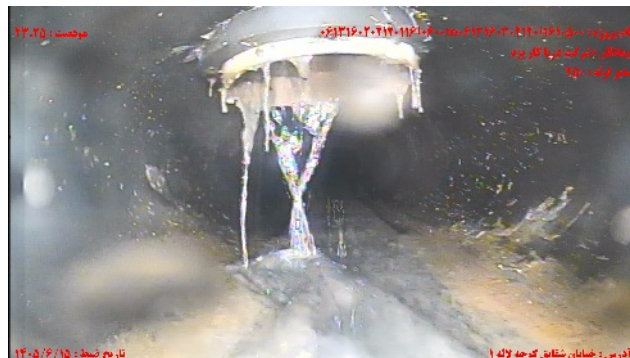
شماره تصویر ۸  
عنوان اتصال جانبی معيوب/انشعاب مهاجم-نفوذ به داخل لوله  
موقعیت ۲۳.۲۵  
کد CXI  
درصد ۱۵

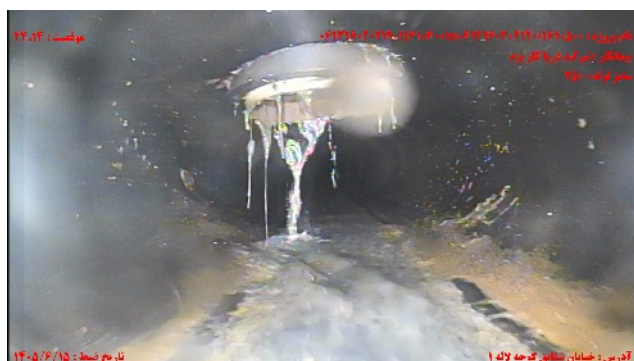
شماره تصویر ۹  
عنوان پیمایش ناتمام/پیمایش ناتمام  
موقعیت ۲۴.۱۴  
کد .SA
