## شرکت دریا کار یزد

گزارش بازرسی

شرکت آب و فاضلاب تهران

| شماره گزارش | | ۱ | | شماره قرارداد | | ۱۳۱۱۳/۱۸۹۶۱ | | نام پروژه | | 061316020212011612300to061316020212011613600 | |

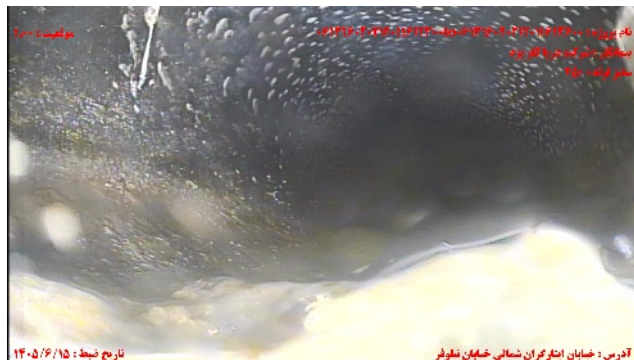
شماره تصویر ۱  
عنوان نقطه ی شروع / آدمرو  
موقعیت ۱۰۰ کد MH

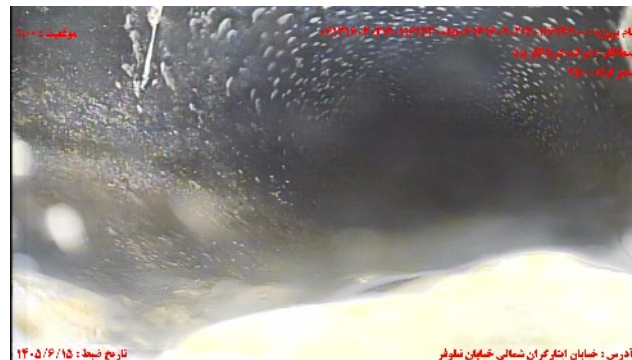
| ردیف | زمان ویدئو | موقعیت | کد | شرح عیب |
|---|---|---|---|---|
| ۲ | ۰۰:۰۰ | ۱.۰۰ | WLT | سرویس دهی / تراز آب / تراز آب کدر |

شماره تصویر ۲  
عنوان تراز آب / تراز آب کدر  
موقعیت ۱۰۰ کد WLT  
درصد ۵

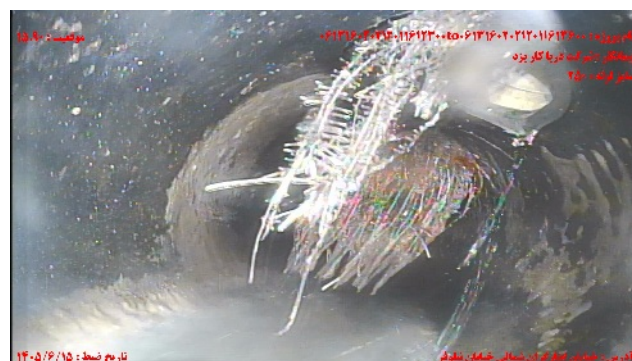
| ردیف | زمان ویدئو | موقعیت | کد | شرح عیب |
|---|---|---|---|---|
| ۴ | ۰۵:۳۷ | ۱۵.۹۰ | RM | سرویس دهی / نفوذ ریشه / نفوذ آبده و کاهش سطح مقطع به میزان ۱۰٪ |

شماره تصویر ۴  
عنوان نفوذ ریشه / نفوذ آبوه ریشه ها و گاهی سطح مقطع به میزان %  
موقعیت ۱۵.۹۰ کد RM  
درصد ۱۰

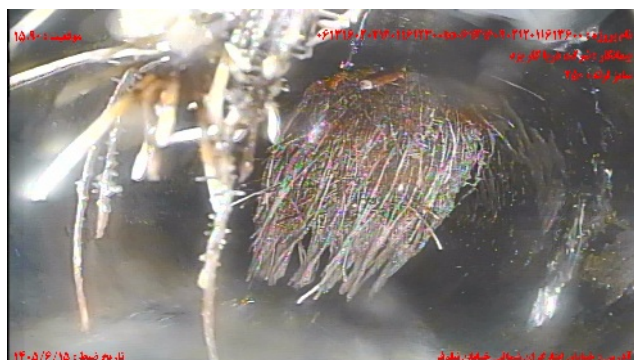
| ردیف | زمان ویدئو | موقعیت | کد | شرح عیب |
|---|---|---|---|---|
| ۵ | ۰۵:۴۷ | ۱۵.۹۰ | CX | اجراء / اتصال, جانبر, معصب / اتصال, معصب اشعاع |

شماره تصویر ۵  
عنوان اتصال جانبی معيوب / اتصال معيوب انشعاب  
موقعیت ۱۵.۹۰ کد CX

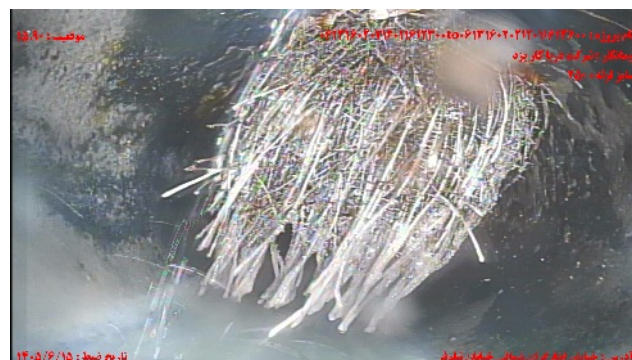
| ردیف | زمان ویدئو | موقعیت | کد | شرح عیب |
|---|---|---|---|---|
| ۶ | ۰۵:۵۱ | ۱۵.۹۰ | RM | سرویس دهی / نفوذ ریشه / نفوذ آبده و کاهش سطح مقطع به میزان ۲۰٪ |

شماره تصویر ۶  
عنوان نفوذ ریشه / نفوذ آبوه ریشه ها و گاهی سطح مقطع به میزان %  
موقعیت ۱۵.۹۰ کد RM  
درصد ۲۰

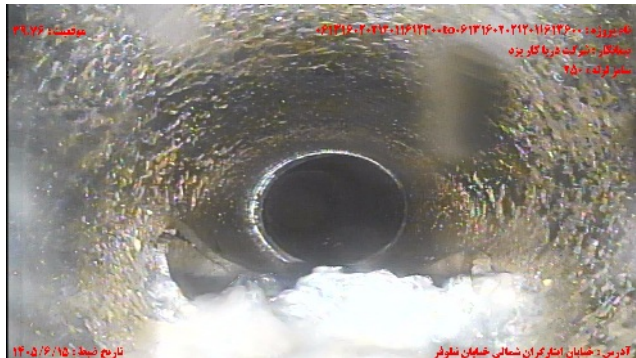
۷
نقطه ی پایان / آدمرو

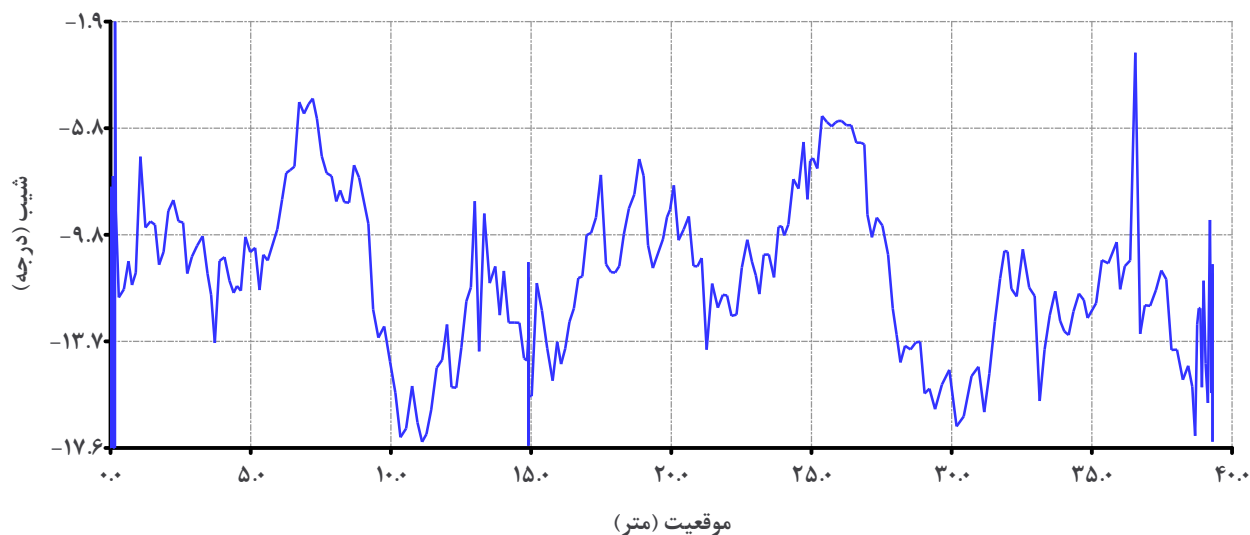
شیب بر حسب موقعیت

شیب متوسط اندازه گیری شده % -۱۴.۴۲
