# شرکت دریا کار یزد

گزارش بازرسی

شرکت آب و فاضلاب تهران

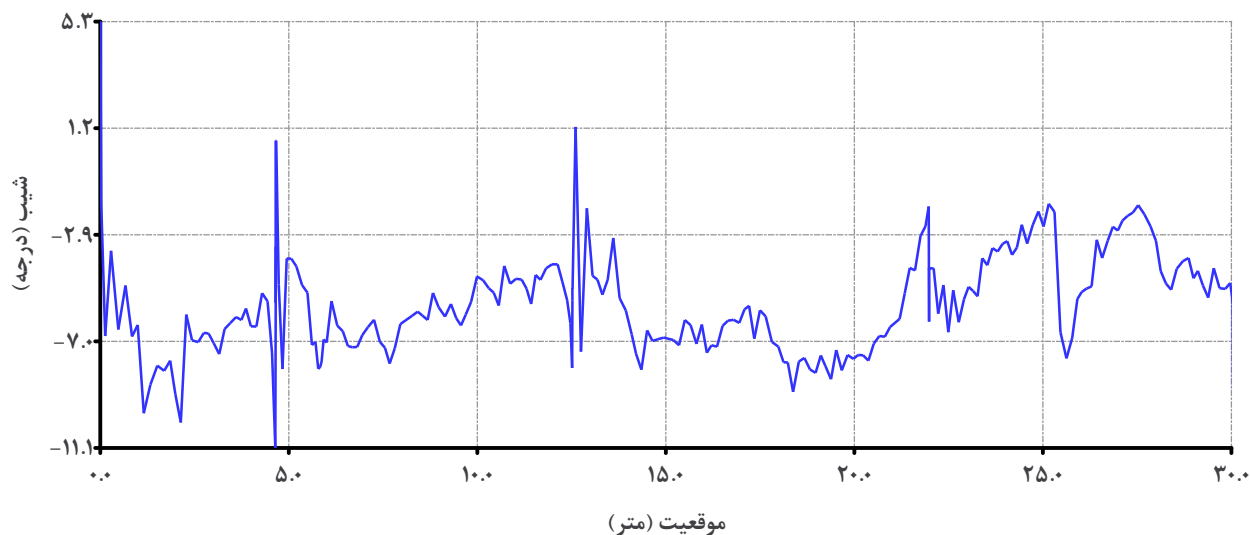
شیب بر حسب موقعیت

شیب متوسط اندازه گیری شده % -۵.۳۵
