| <h1>شرکت دریا کاریز</h1> | | | گزارش تصویری | |
| | | | شرکت آب و فاضلاب تهران | |
| ۰۶۱۳۱۶۰۲۰۲۱۲۰۱۱۶۱۲۶۰۰ | شماره آدمرو پایین دست | 316020212011612600to061316020215011612 | نام پروژه / شماره گزارش | |

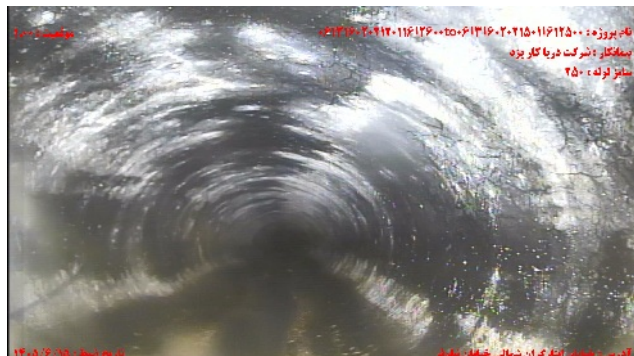
شماره تصویر ۱  
عنوان  
موقعیت ۱۰۰۰ کد  
نقطه ی شروع / آدمرو

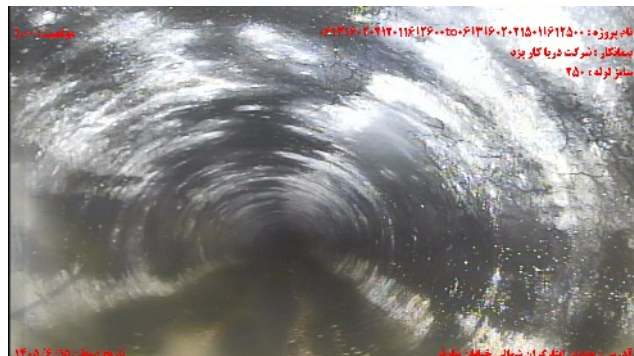
شماره تصویر ۲  
عنوان  
موقعیت ۱۰۰۰ کد  
تراز آب / تراز آب کدر

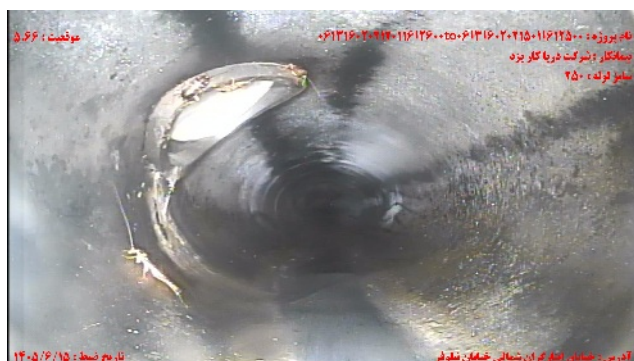
شماره تصویر ۳  
عنوان  
موقعیت ۵۰۶۶ کد  
اتصال جانبی معيوب / اتصال معيوب انشعاب

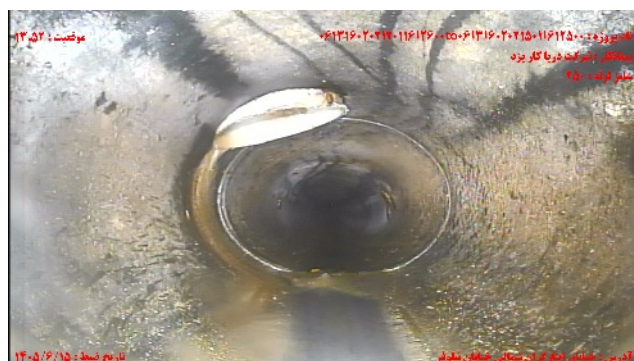
شماره تصویر ۴  
عنوان  
موقعیت ۱۳۰۵۲ کد  
اتصال جانبی معيوب / اتصال معيوب انشعاب

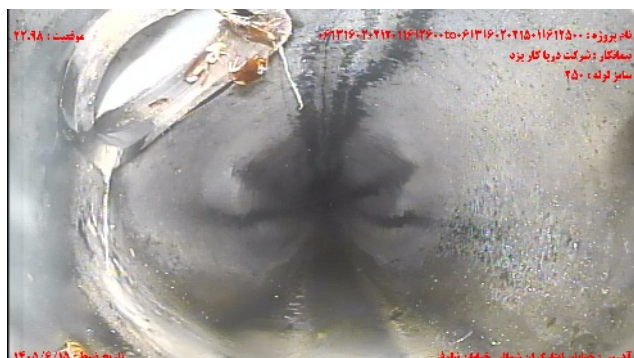
شماره تصویر ۵  
عنوان  
موقعیت ۲۲۰۹۸ کد  
اتصال جانبی معيوب / اتصال معيوب انشعاب

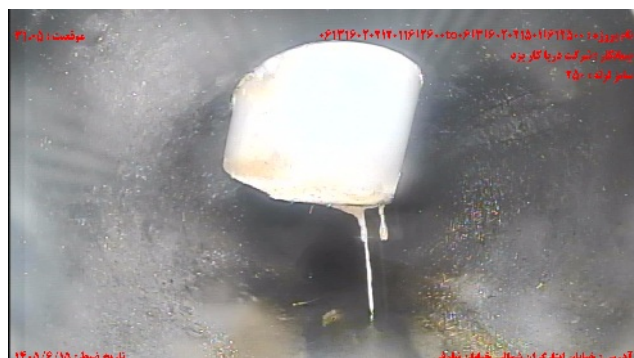
شماره تصویر ۶  
عنوان  
موقعیت ۳۱۰۰۵ کد  
اتصال جانبی معيوب / انشعاب مهاجم - نفوذ به داخل لوله

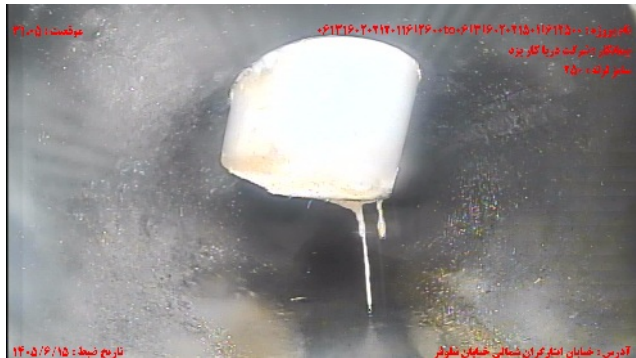
شماره تصویر: ۷  
 عنوان: **شماره تصویر**  
 موقعیت: ۳۰.۵  
 کد: SA  
 پیمایش ناتمام/پیمایش ناتمام
