# شرکت دریا کار یزد

گزارش بازرسی

شرکت آب و فاضلاب تهران

| شماره گزارش | | ۱ | | شماره قرارداد | | ۱۳۱۱۳/۱۸۹۶۱ | | نام پروژه | | 061316020212011612900to061316030212011612800 | | |

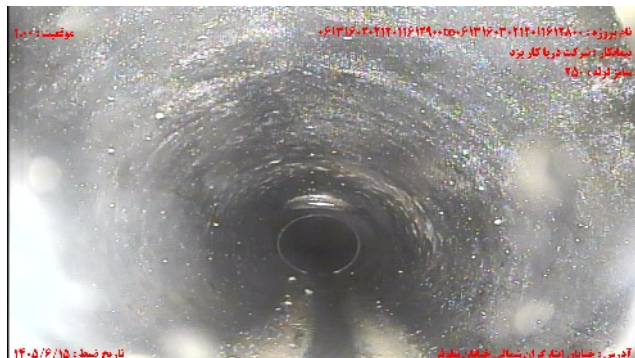
شماره تصویر ۱  
 عنوان  
 کد ۱۰۰  
 موقعیت  
 نقطه ی شروع / آدمرو

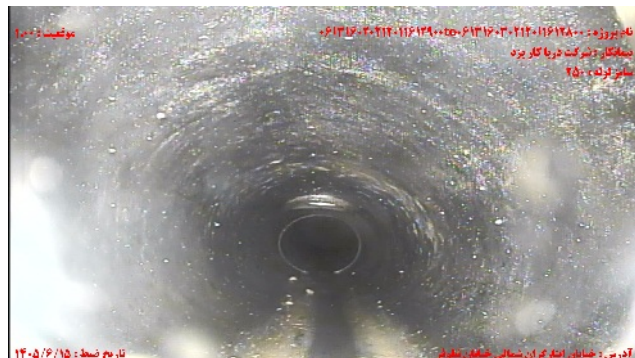
| ردیف | زمان ویدئو | موقعیت | عیب پیوسته | حروف | | | | اعداد | | | | | |
|---|---|---|---|---|---|---|---|---|---|---|---|---|--|
| ۲ | ۰۰:۰۰ | ۱.۰۰ | | WLT | | | تراز آب /تراز آب کدر | | | ۵ | | | |

شماره تصویر ۲  
 عنوان  
 کد ۱۰۰  
 موقعیت  
 تراز آب/تراز آب کدر

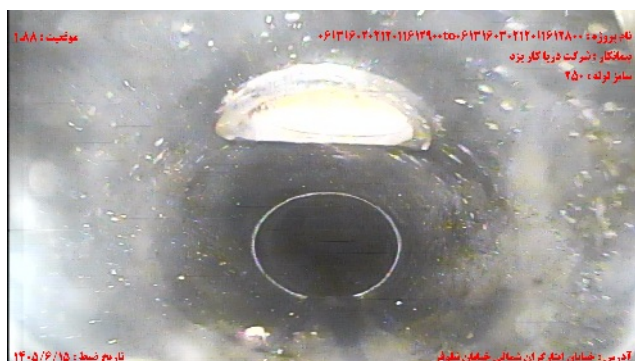
| ردیف | زمان ویدئو | موقعیت | عیب پیوسته | حروف | | | | اعداد | | | | | |
|---|---|---|---|---|---|---|---|---|---|---|---|---|--|
| ۳ | ۰۰:۰۵ | ۱.۸۸ | | CX | | | اتصال جانبی معیوب /اتصال معیوب انشعاب | | | | | | |

شماره تصویر ۳  
 عنوان  
 کد ۱۰۸۸  
 موقعیت  
 اتصال جانبی معيوب / اتصال معيوب انشعاب

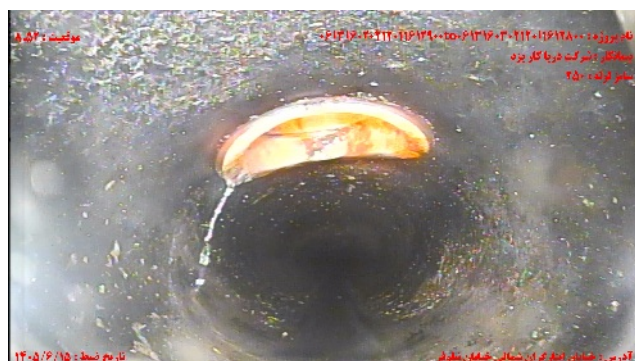
| ردیف | زمان ویدئو | موقعیت | عیب پیوسته | حروف | | | | اعداد | | | | | |
|---|---|---|---|---|---|---|---|---|---|---|---|---|--|
| ۴ | ۰۰:۳۱ | ۸.۵۲ | | CN | | | محل اتصال انشعاب /اتصال انشعاب | | | | | | |

شماره تصویر ۴  
 عنوان  
 کد ۸۰۵۲  
 موقعیت  
 محل اتصال انشعاب / اتصال انشعاب

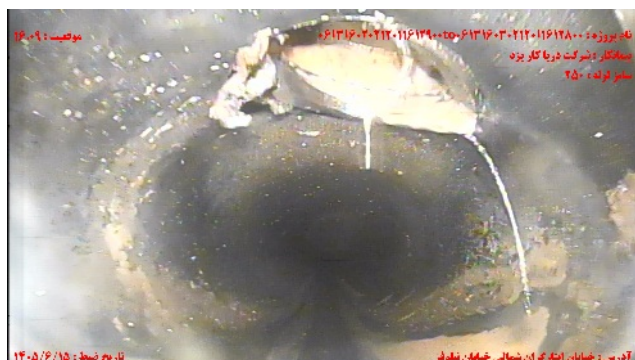
| ردیف | زمان ویدئو | موقعیت | عیب پیوسته | حروف | | | | اعداد | | | | | |
|---|---|---|---|---|---|---|---|---|---|---|---|---|--|
| ۵ | ۰۱:۴۶ | ۱۶.۰۹ | | CX | | | اتصال جانبی معیوب /اتصال معیوب انشعاب | | | | | | |

شماره تصویر ۵  
 عنوان  
 کد ۱۶۰۹  
 موقعیت  
 اتصال جانبی معيوب / اتصال معيوب انشعاب

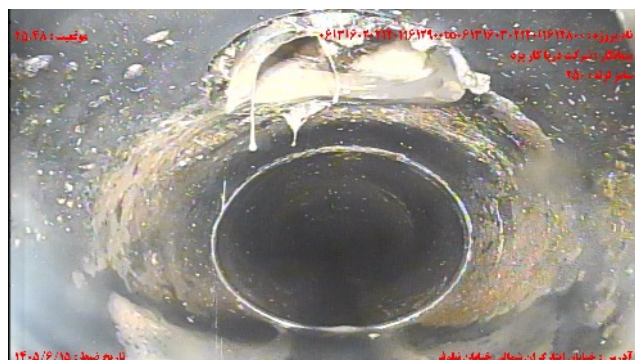
| ردیف | زمان ویدئو | موقعیت | عیب پیوسته | حروف | | | | اعداد | | | | | |
|---|---|---|---|---|---|---|---|---|---|---|---|---|--|
| ۶ | ۰۲:۲۲ | ۲۵.۴۸ | | CX | | | اتصال جانبی معیوب /اتصال معیوب انشعاب | | | | | | |

شماره تصویر ۶  
 عنوان  
 کد ۲۵۰۴۸  
 موقعیت  
 اتصال جانبی معيوب / اتصال معيوب انشعاب

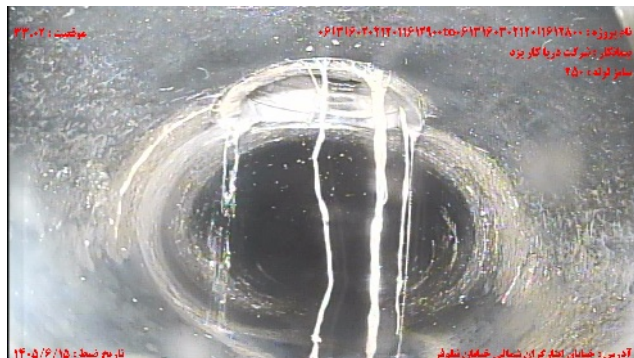
| ردیف | زمان ویدئو | موقعیت | عیب پیوسته | حروف | | | | اعداد | | | | | |
|---|---|---|---|---|---|---|---|---|---|---|---|---|--|
| ۷ | ۰۳:۰۱ | ۳۳.۰۲ | | CX | | | اتصال جانبی معیوب /اتصال معیوب انشعاب | | | | | | |

شماره تصویر ۷  
عنوان اتصال جانبی معيوب / اتصال معيوب انشعاب  
موقعیت ۳۳۰۲ کد CX

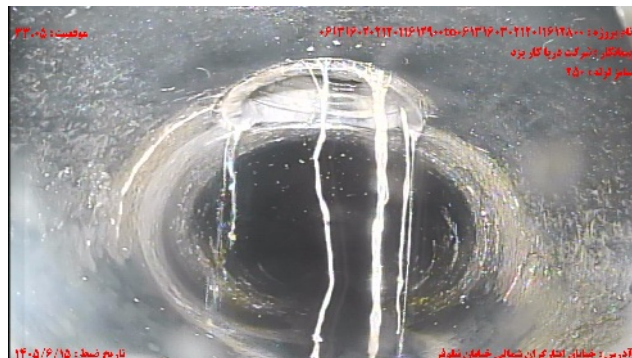
| ردیف | زمان ویدئو | موقعیت | عیب پیوسته | حروف | | | | اعداد | | | | | |
|---|---|---|---|---|---|---|---|---|---|---|---|---|--|
| ۸ | ۰۳:۰۳ | ۳۳.۰۵ | | RF | | | نفوذ ریشه /نفوذ ریشه نازک | | | | | | |

شماره تصویر ۸  
عنوان نفوذ ریشه / نفوذ ریشه نازک  
موقعیت ۳۳۰۵ کد RF

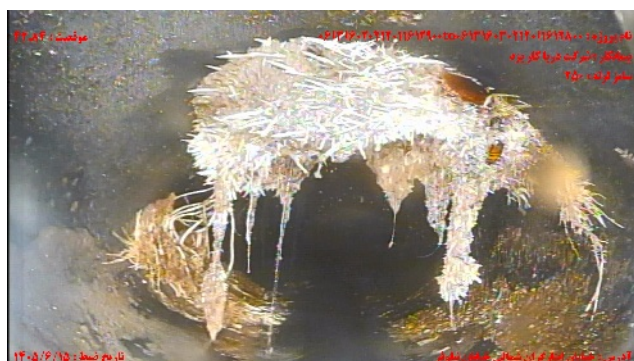
| ردیف | زمان ویدئو | موقعیت | عیب پیوسته | حروف | | | | اعداد | | | | | |
|---|---|---|---|---|---|---|---|---|---|---|---|---|--|
| ۹ | ۰۴:۲۵ | ۴۲.۸۴ | | CX | | | اتصال جانبی معیوب /اتصال معیوب انشعاب | | | | | | |

شماره تصویر ۹  
عنوان اتصال جانبی معيوب / اتصال معيوب انشعاب  
موقعیت ۴۲۰۸۴ کد CX

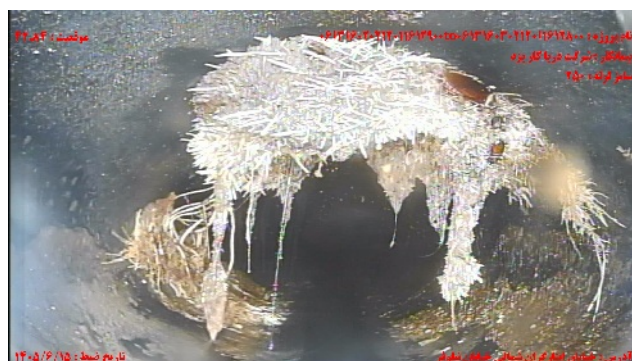
| ردیف | زمان ویدئو | موقعیت | عیب پیوسته | حروف | | | | اعداد | | | | | |
|---|---|---|---|---|---|---|---|---|---|---|---|---|--|
| ۱۰ | ۰۴:۲۸ | ۴۲.۸۴ | | RM | | | نفوذ ریشه /نفوذ انبوه ریشه ها و کاهش سطح مقطع به میزان % | | | ۱۰ | | | |

شماره تصویر ۱۰  
عنوان نفوذ ریشه / نفوذ ابوه ریشه ها و کاهش سطح مقطع به میزان ۱۰ درصد  
موقعیت ۴۲۰۸۴ کد RM

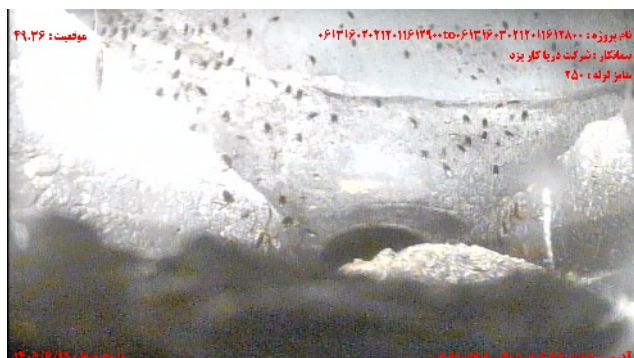
شماره تصویر ۱۱  
عنوان نقطه ی پایان آدمرو  
موقعیت ۴۹۰۳۶ کد MHF

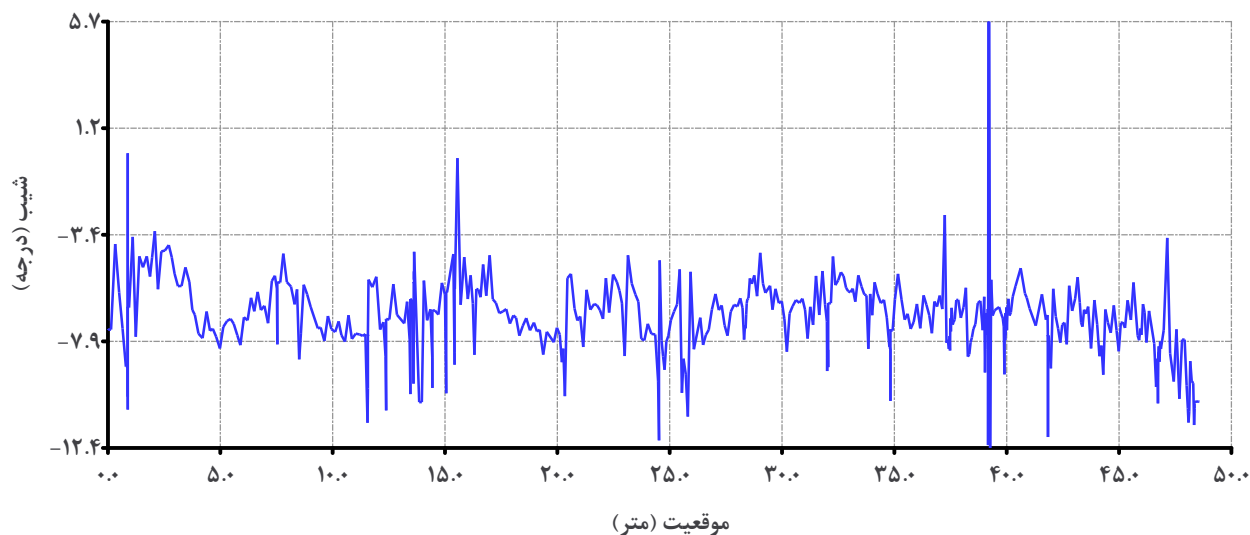
شیب بر حسب موقعیت

شیب متوسط اندازه گیری شده % -۶.۷۴
