| <h1>شرکت دریا کاریز</h1> | | | گزارش تصویری | |
| | | | شرکت آب و فاضلاب تهران | |
| ۰۶۱۳۱۶۰۲۰۲۱۲۰۱۱۶۱۳۲۰۰ | شماره آدمرو پایین دست | 316020212011613200to061316020215011613 | نام پروژه / شماره گزارش | |
| ۰۶۱۳۱۶۰۲۰۲۱۵۰۱۱۶۱۳۳۰۰ | شماره آدمرو بالا دست | حرکت در راستای جهت جریان/D/ | جهت حرکت | |

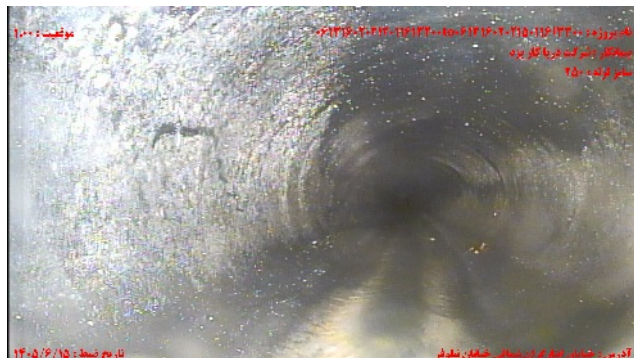
شماره تصویر ۱  
عنوان موقیعت ۱۰۰ کد MH  
نقطه ی شروع / آدمرو

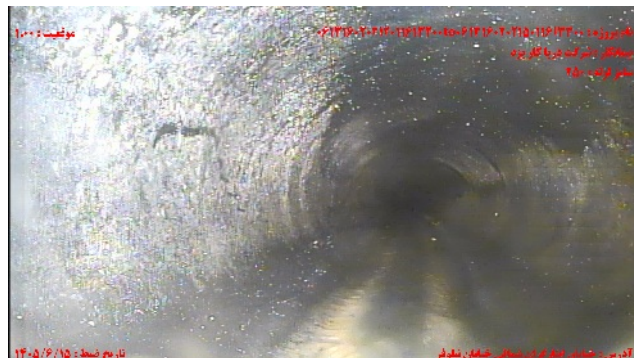
شماره تصویر ۲  
عنوان موقیعت ۱۰۰ کد WLT  
تراز آب/تراز آب کدر درصد ۵

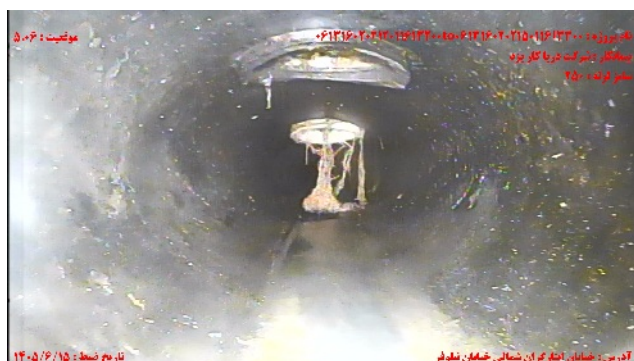
شماره تصویر ۳  
عنوان موقیعت ۵۰۶ کد CX  
اتصال جانبی معيوب / اتصال معيوب اشعاب

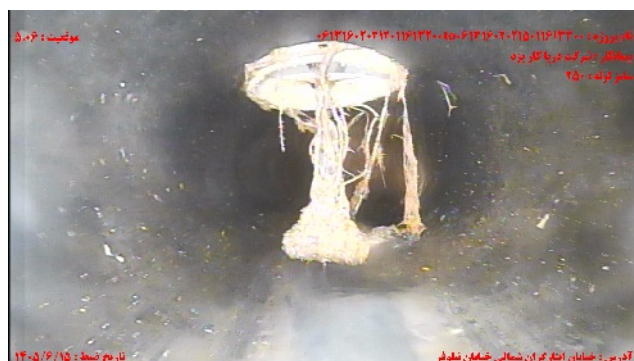
شماره تصویر ۴  
عنوان موقیعت ۵۰۶ کد CX  
اتصال جانبی معيوب / اتصال معيوب اشعاب

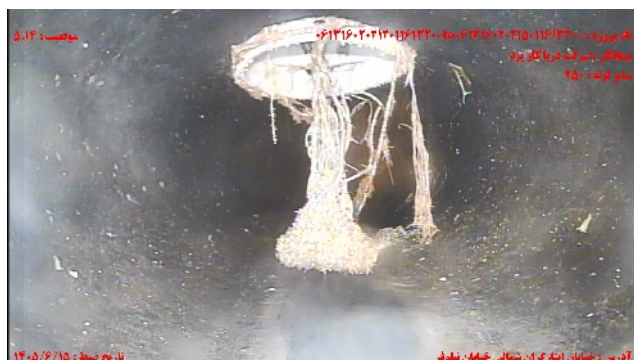
شماره تصویر ۵  
عنوان موقیعت ۵۱۴ کد RM  
نفوذ ریشه / نفوذ انبوه ریشه ها و کاهنی سطح مقطع به میزان ۱۰ درصد

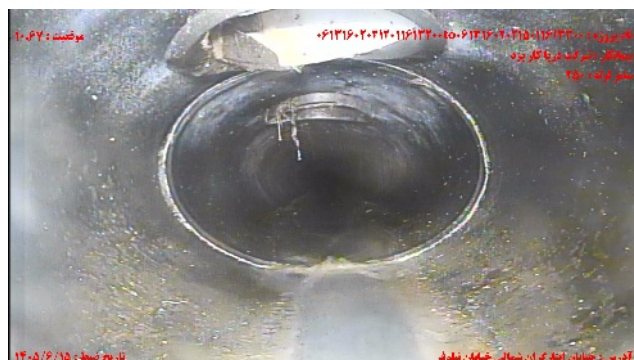
شماره تصویر ۶  
عنوان موقیعت ۱۰۶۷ کد CX  
اتصال جانبی معيوب / اتصال معيوب اشعاب

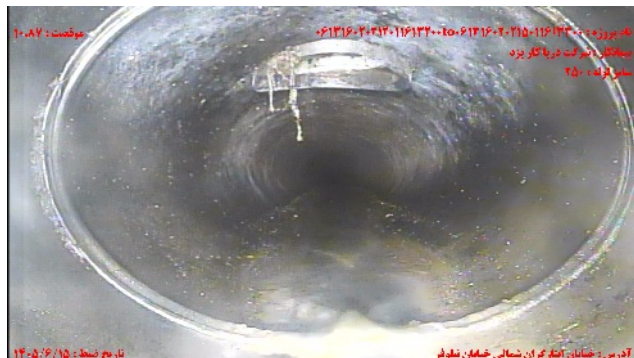
شماره تصویر ۷  
عنوان اتصال جانبی معيوب/اتصال معيوب انشعاب  
موقعیت ۱۰.۸۷  
کد CX

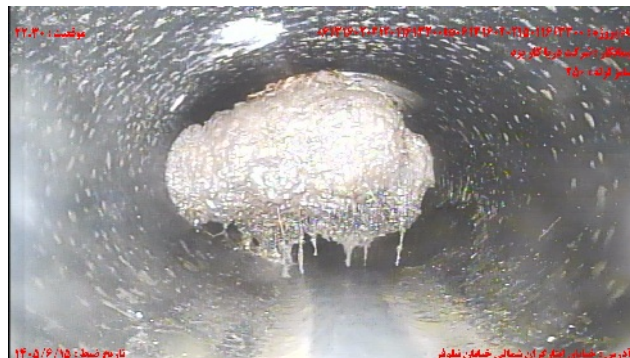
شماره تصویر ۸  
عنوان اتصال جانبی معيوب/اتصال معيوب انشعاب  
موقعیت ۲۲.۳۰  
کد CX

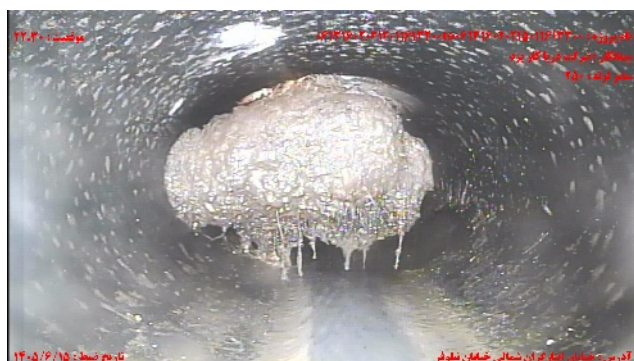
شماره تصویر ۹  
عنوان نفوذ ریشه / نفوذ آبوه ریشه ها و کاهشی سطح مقطع به میزان ۴۰ درصد  
موقعیت ۲۲.۳۰  
کد RM

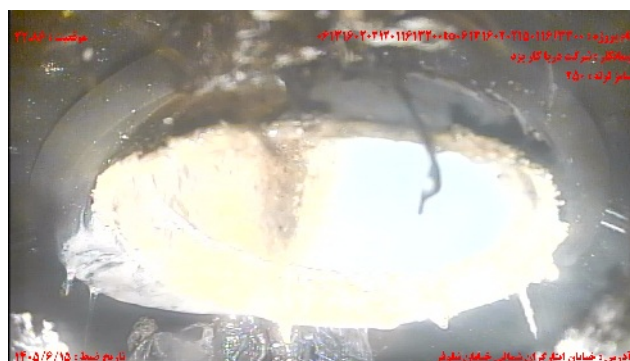
شماره تصویر ۱۰  
عنوان اتصال جانبی معيوب/اتصال معيوب انشعاب  
موقعیت ۲۲.۸۶  
کد CX

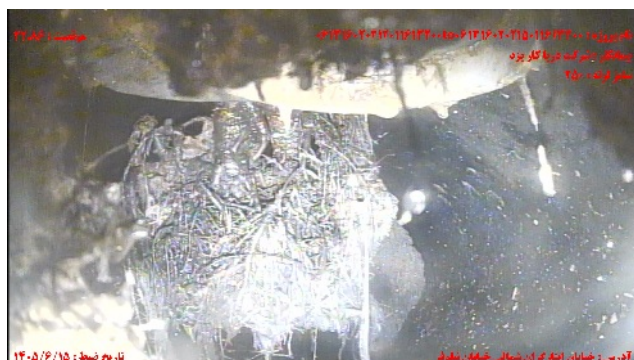
شماره تصویر ۱۱  
عنوان نفوذ ریشه / نفوذ آبوه ریشه ها و کاهشی سطح مقطع به میزان ۲۰ درصد  
موقعیت ۲۲.۸۶  
کد RM

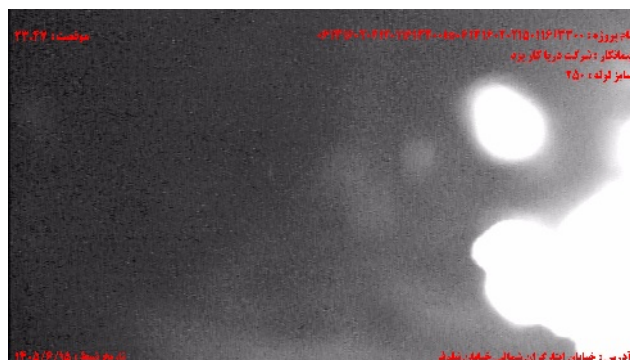
شماره تصویر ۱۲  
عنوان پیمایش ناتمام/پیمایش ناتمام  
موقعیت ۲۳.۴۷  
کد .SA
