## گزارش بازاریابی

## شرکت آب و فاضلاب تهران

| شماره گزارش | | ۱ | | شماره قرارداد | | ۱۳۱۱۳/۱۸۹۶۱ | | نام پروژه | | 061316020212011613600to061316020212011618400 | | |

| <div>شرکت دریا کار یزد</div> | <div>گزارش استاندارد</div> | |

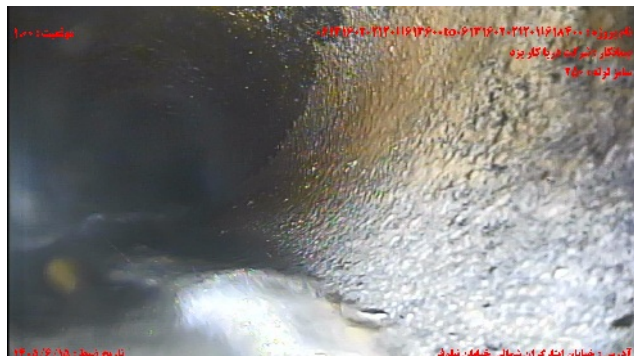
شماره تصویر ۱  
عنوان نقطه ی شروع / آدمرو  
موقیعت ۱۰۰۰ کد MH

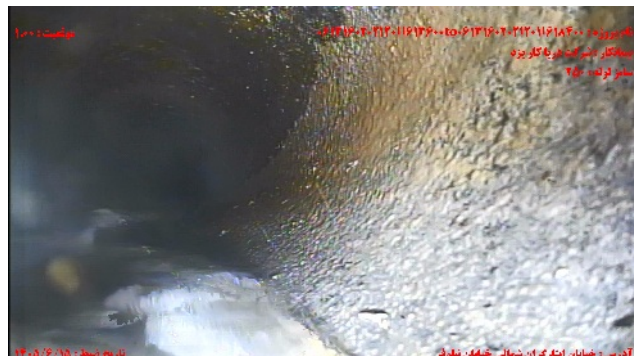
| ردیف | زمان ویدئو | موقعیت | عیب پیوسته | حروف | | | | اعداد | | | | | |
|---|---|---|---|---|---|---|---|---|---|---|---|---|--|
| ۲ | ۰۰:۰۰ | ۱.۰۰ | | WLT | | | تراز آب /تراز آب کدر | | | ۵ | | | |

شماره تصویر ۲  
عنوان تراز آب/تراز آب کدر  
موقیعت ۱۰۰۰ کد WLT  
درصد ۵

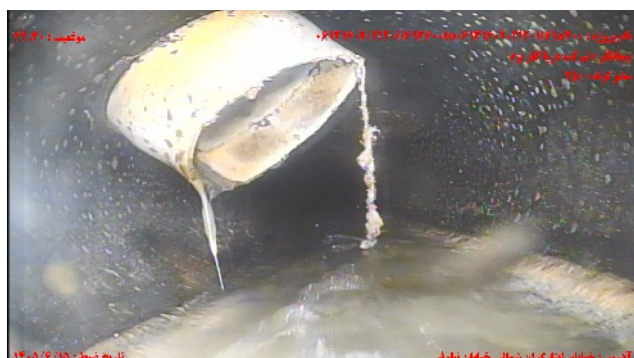
| | در جهت جریان | | | | ۲۴.۰۸ | | | | پیمایش ناتمام به دلیل انشعاب مهاجم | | | |

| ردیف | زمان ویدئو | موقعیت | عیب پیوسته | حروف | | | | اعداد | | | | | |
|---|---|---|---|---|---|---|---|---|---|---|---|---|--|
| ۳ | ۰۱:۲۶ | ۲۴.۳۰ | | CXI | | | اتصال جانبی معیوب /انشعاب مهاجم- نفوذ به داخل لوله | | | ۲۰ | | | |

| ۳ | ۰۱:۲۶ | ۲۴.۳۰ | CXI | اجراء / انشعاب مهاجم-نفوذ به داخل / لوله ۲۰ |

شماره تصویر ۳  
عنوان اتصال جانبی معیوب / انشعاب مهاجم - نفوذ به داخل لوله  
موقیعت ۲۴۰۳۰ کد CXI  
درصد ۲۰

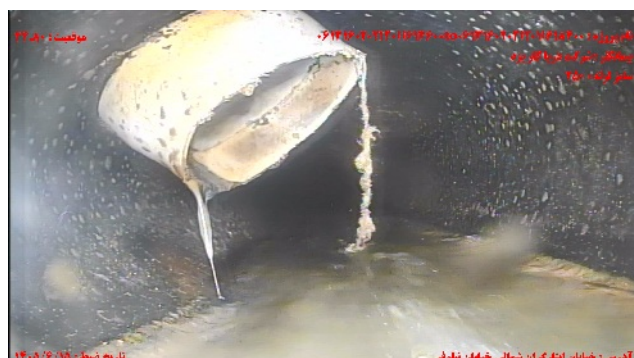
| ردیف | زمان ویدئو | موقعیت | عیب پیوسته | حروف | | | | اعداد | | | | | |
|---|---|---|---|---|---|---|---|---|---|---|---|---|--|
| ۴ | ۰۱:۴۰ | ۲۴.۸۰ | | .SA | | | پیمایش ناتمام/پیمایش ناتمام | | | | | | |

| ۴ | ۰۱:۴۰ | ۲۴.۸۰ | SA | سایر جزئیات / پیمایش ناتمام |

شماره تصویر ۴  
عنوان پیمایش ناتمام / پیمایش ناتمام  
موقیعت ۲۴۰۸۰ کد .SA

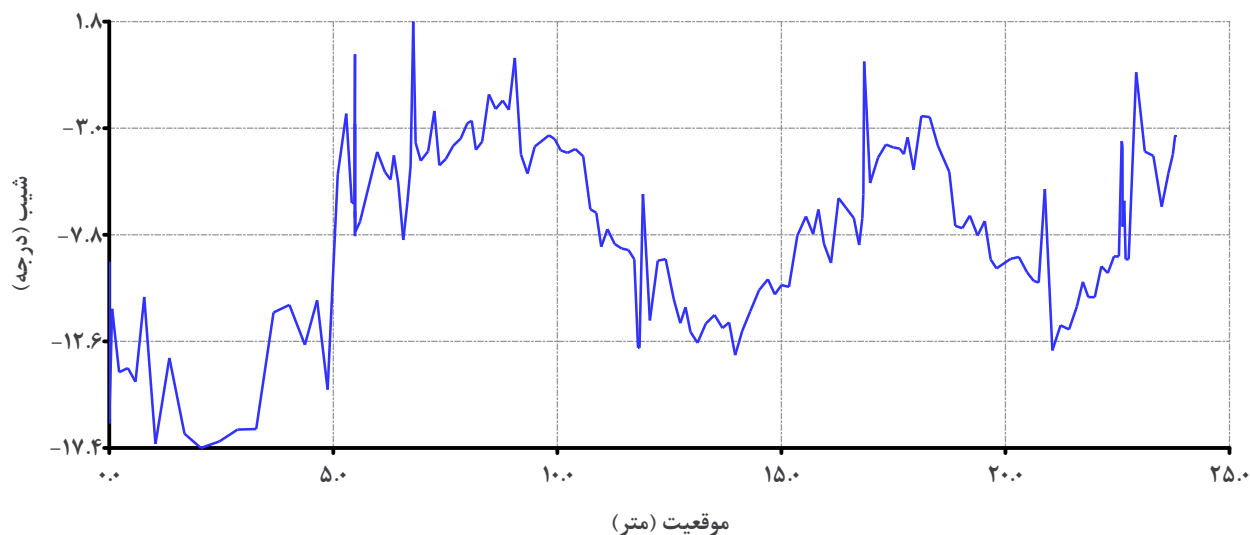
شیب بر حسب موقعیت

شیب متوسط اندازه گیری شده % -۶.۸۹
