| <div> <div> </div> <div> <h1>شرکت دریا کاریزه</h1> </div> </div> | | | گزارش تصویری | |
| | | | شرکت آب و فاضلاب تهران | |
| ۰۶۱۳۱۶۰۲۰۲۱۲۰۱۱۶۱۸۵۰۰ | شماره آدمرو پایین دست | 316020212011618500to0613160202120116184 | نام پروژه / شماره گزارش | |

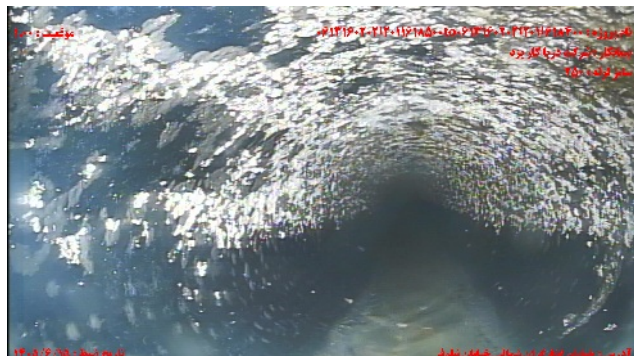
شماره تصویر ۱  
عنوان نقطه ی شروع / آدمرو

موقعیت ۱۰۰ کد MH

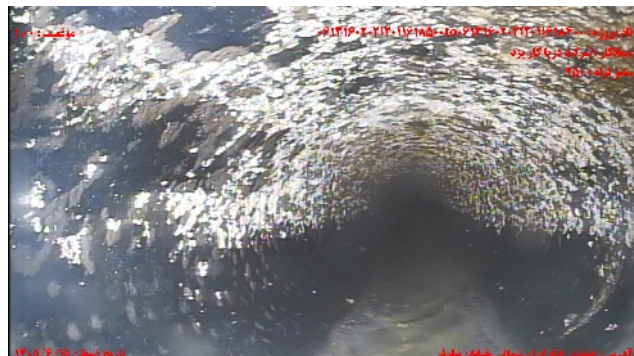
شماره تصویر ۲  
عنوان تراز آب/تراز آب کدر

موقعیت ۱۰۰ کد WLT  
درصد ۵

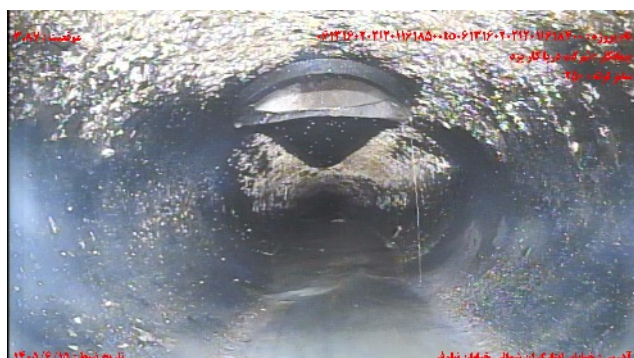
شماره تصویر ۳  
عنوان محل اتصال انشعاب / اتصال انشعاب

موقعیت ۳۰۸۷ کد CN

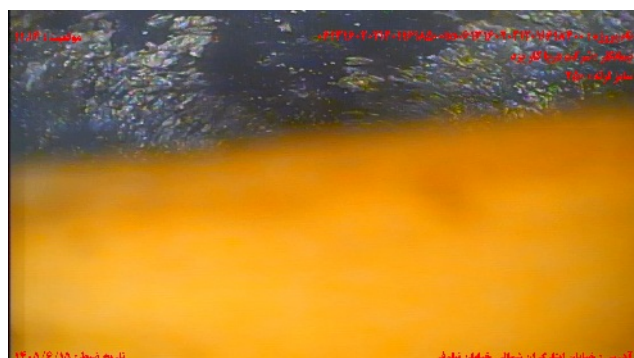
شماره تصویر ۴  
عنوان رسوبات / سایر رسوبات ته نشین شده

موقعیت ۱۱.۱۴ کد DEX  
درصد ۱۰

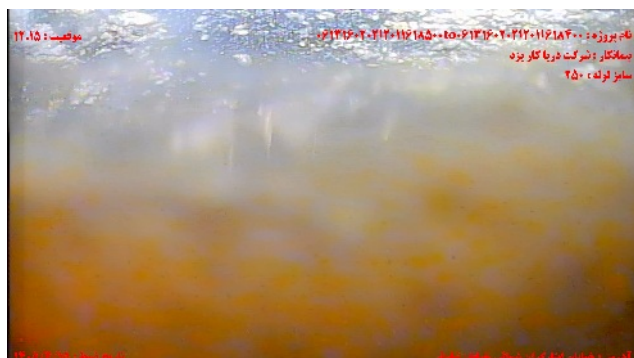
شماره تصویر ۵  
عنوان اتصال جانبی معيوب / اتصال معيوب انشعاب

موقعیت ۱۲.۱۵ کد CX

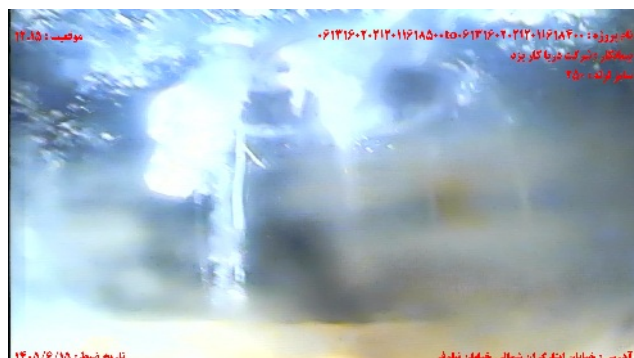
شماره تصویر ۶  
عنوان نفوذ ریشه / نفوذ ریشه نازک

موقعیت ۱۲.۱۵ کد RF
