| <h1>شرکت دریا کاریز</h1> | | | گزارش تصویری | |
| | | | شرکت آب و فاضلاب تهران | |
| ۰۶۱۳۱۶۰۳۰۲۱۲۰۱۱۶۱۰۵۰۰ | شماره آدمرو پایین دست | 316030212011610500to061316020212011610 | نام پروژه / شماره گزارش | |

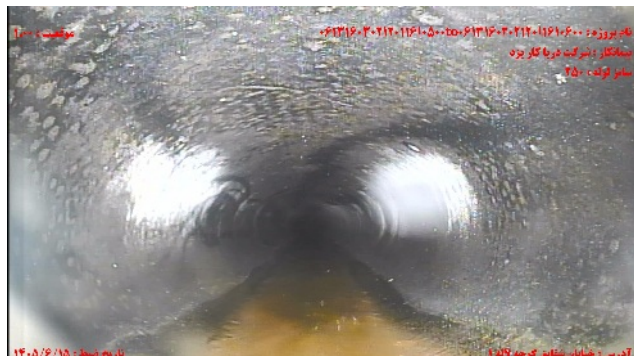
شماره تصویر ۱  
عنوان  
موقعیت ۱۰۰ کد  
نقطه ی شروع / آدمرو MH

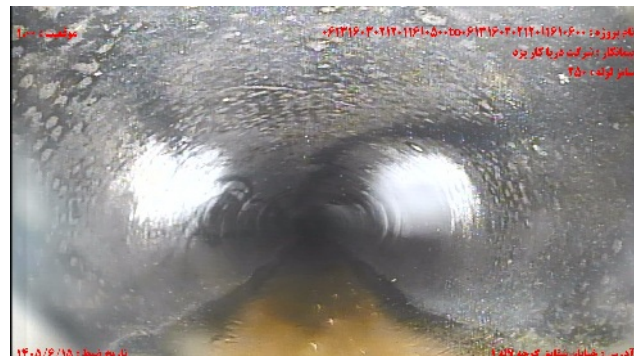
شماره تصویر ۲  
عنوان  
موقعیت ۱۰۰ کد  
تراز آب / تراز آب کدر WLT درصد ۵

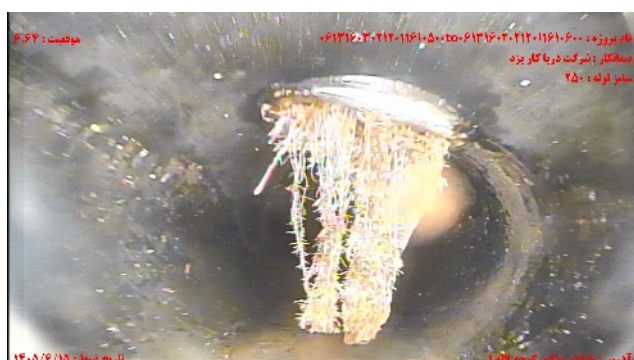
شماره تصویر ۳  
عنوان  
موقعیت ۶.۶۴ کد  
اتصال جانبی معيوب / اتصال معيوب انشعاب CX

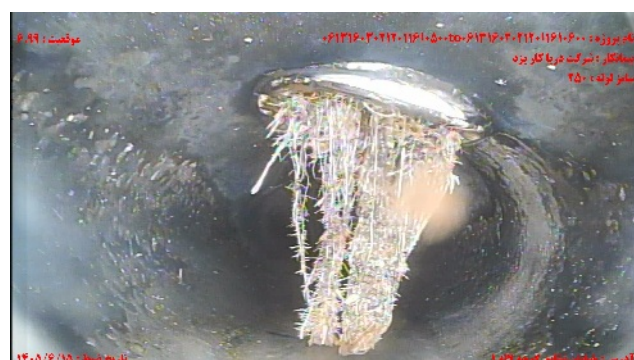
شماره تصویر ۴  
عنوان  
موقعیت ۶.۹۹ کد  
نفوذ ریشه / نفوذ آبوه ریشه ها و گاهی سطح مقطع به میزان ۱۰ درصد RM

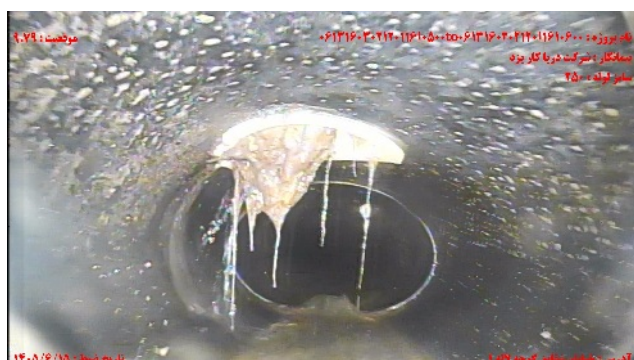
شماره تصویر ۵  
عنوان  
موقعیت ۹.۷۹ کد  
اتصال جانبی معيوب / اتصال معيوب انشعاب CX

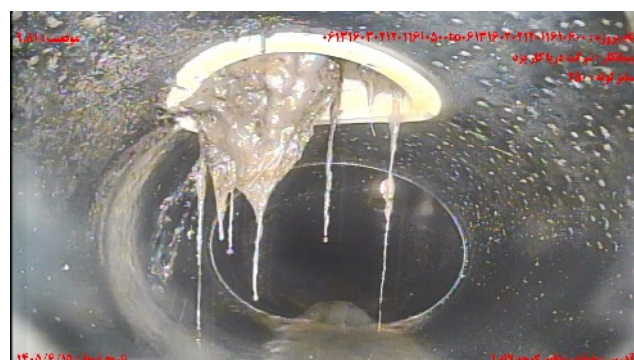
شماره تصویر ۶  
عنوان  
موقعیت ۹.۸۱ کد  
نفوذ ریشه / نفوذ آبوه ریشه ها و گاهی سطح مقطع به میزان ۱۰ درصد RM

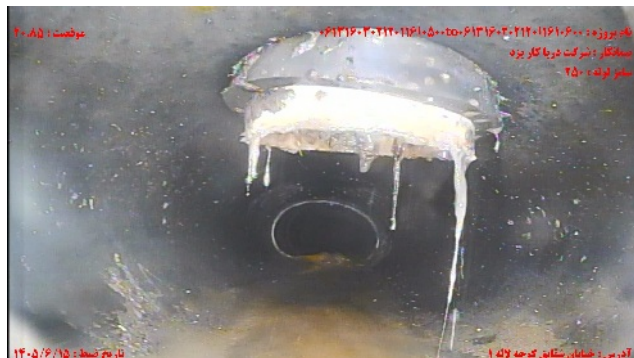
شماره تصویر ۷  
 موقعیت ۲۰.۸۵  
 کد CXI  
 عنوان اتصال جانبی معيوب / انشعاب مهاجم - نفوذ به داخل لوله  
 درصد ۱۰

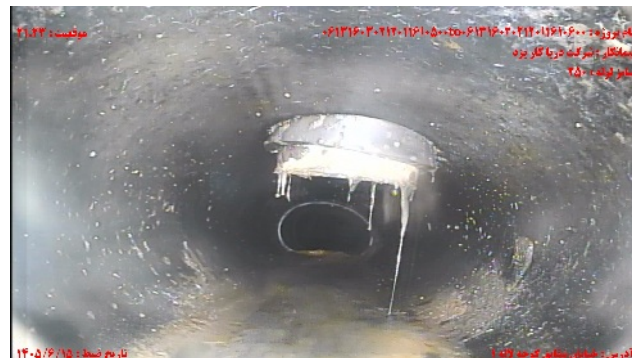
شماره تصویر ۸  
 موقعیت ۲۱.۲۳  
 کد .SA  
 عنوان پیمایش ناتمام / پیمایش ناتمام
