## گزارش بازرسی

## شرکت آب و فاضلاب تهران

| شماره گزارش | | ۱ | | شماره قرارداد | | ۱۳۱۱۳/۱۸۹۶۱ | | نام پروژه | | 061316030212011613400to061316020215011613300 | | | |
| | تهران | | تهران | | خیابان اینارگران شمالی خیابان نیلوفر | | | | | | | | |

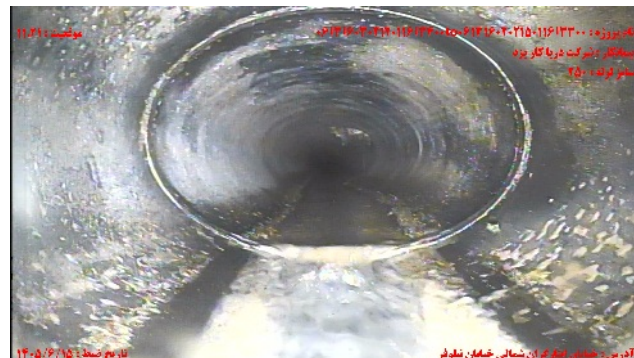
| | در جهت جریان | | خلاف جهت جریان | | ۱۱.۲۱ | | پیمایش ناتمام به دلیل واشر آب بند | | | | | | |

| ردیف | زمان ویدئو | موقعیت | عیب پیوسته | حروف | | | | اعداد | | | | | |
|---|---|---|---|---|---|---|---|---|---|---|---|---|--|
| ۸ | ۰۵:۴۲ | ۱۱.۲۱ | | .SA | | | پیمایش ناتمام/پیمایش ناتمام | | | | | | |

شماره تصویر: ۸  
 موقعیت: ۱۱.۲۱  
 کد: .SA  
 عنوان: پیمایش ناتمام/پیمایش ناتمام

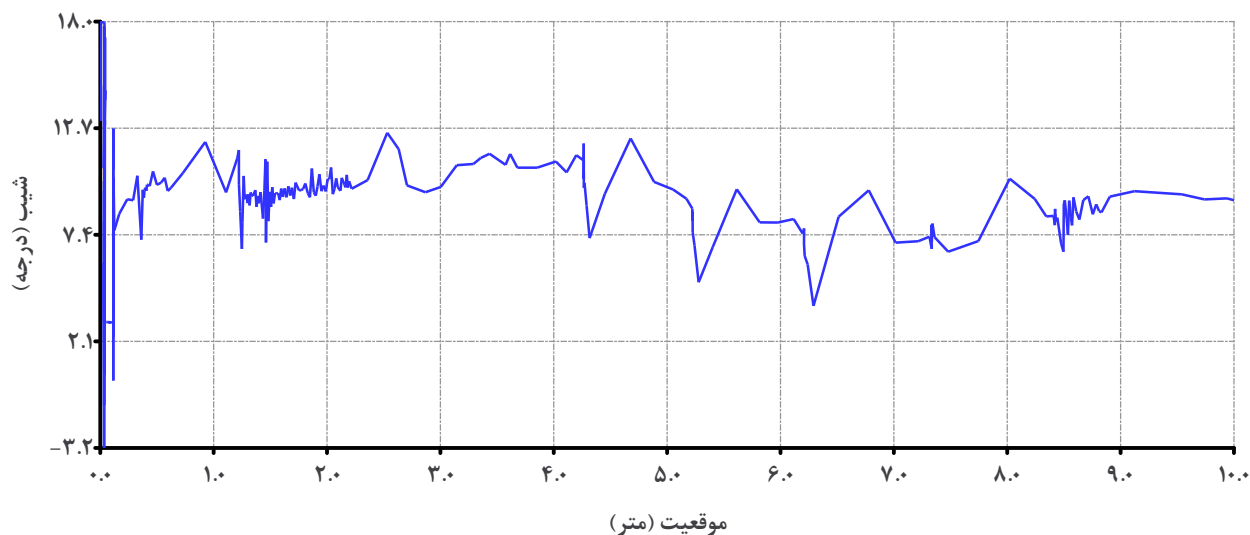
شیب بر حسب موقعیت

شیب متوسط اندازه گیری شده ۷.۴۲ %
