| <h1>شرکت دریا کاریز</h1> | | | گزارش تصویری | |
| | | | شرکت آب و فاضلاب تهران | |
| ۰۶۱۳۱۶۰۳۰۲۱۲۰۱۱۶۱۳۴۰۰ | شماره آدمرو پایین دست | 316030212011613400to061316020215011613 | نام پروژه / شماره گزارش | |
| ۰۶۱۳۱۶۰۲۰۲۱۵۰۱۱۶۱۳۳۰۰ | شماره آدمرو بالا دست | حرکت در خلاف جهت جریان U/ | جهت حرکت | |

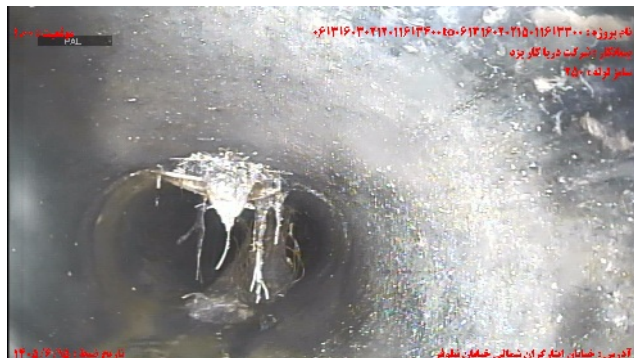
شماره تصویر ۱  
عنوان  
موقعیت ۱۰۰ کد  
نقطه ی شروع / آدمرو

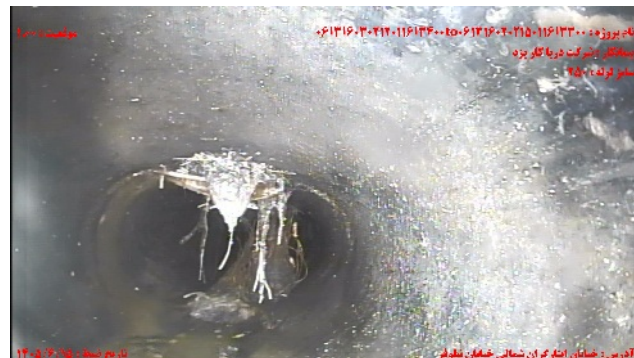
شماره تصویر ۲  
عنوان  
موقعیت ۱۰۰ کد  
تراز آب / تراز آب کدر

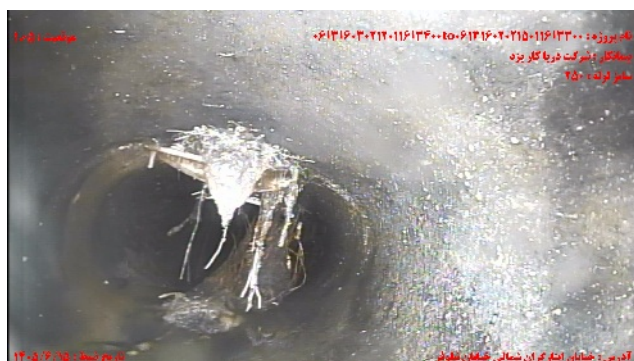
شماره تصویر ۳  
عنوان  
موقعیت ۱۰۵ کد  
اتصال جانبی معيوب / اتصال معيوب انشعاب

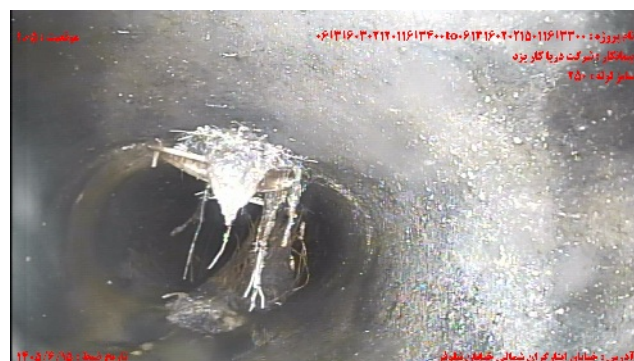
شماره تصویر ۴  
عنوان  
موقعیت ۱۰۵ کد  
نفوذ ریشه / نفوذ آبوه ریشه ها و گاهی سطح مقطع به میزان ۱۰ درصد

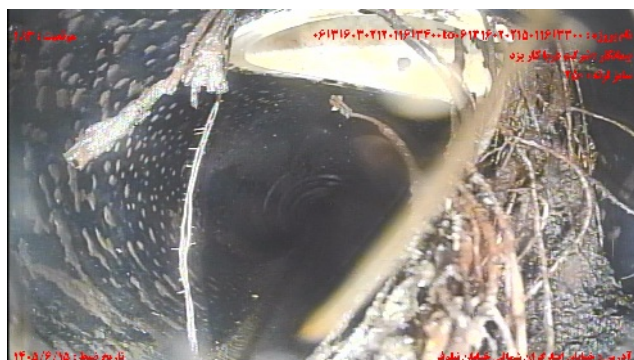
شماره تصویر ۵  
عنوان  
موقعیت ۱۰۱۳ کد  
اتصال جانبی معيوب / اتصال معيوب انشعاب

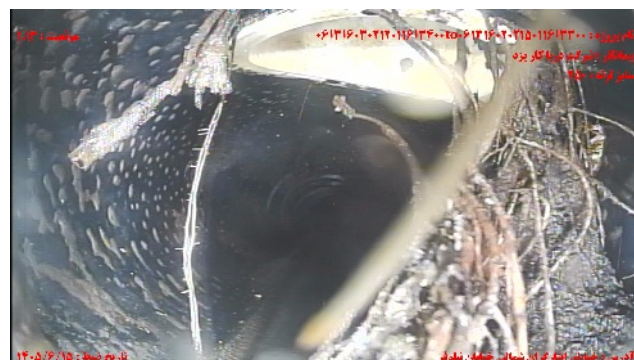
شماره تصویر ۶  
عنوان  
موقعیت ۱۰۱۳ کد  
نفوذ ریشه / نفوذ آبوه ریشه ها و گاهی سطح مقطع به میزان ۱۰ درصد

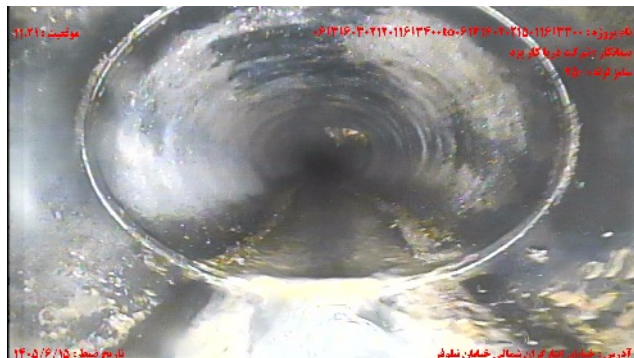
شماره تصویر ۷  
 موقعیت ۱۱.۲۱  
 کد SR  
 عنوان آب بند معيوب/ورود و اشر آب بند به فضای داخل لوله —مهاجم

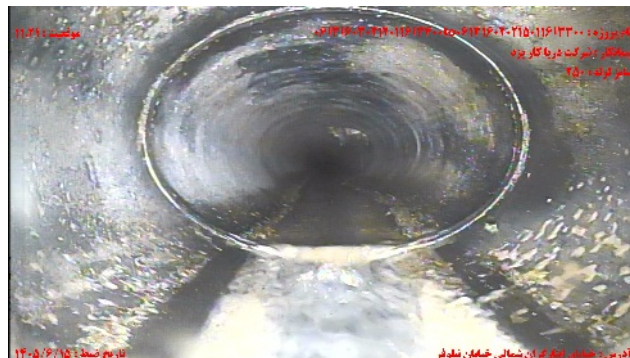
شماره تصویر ۸  
 موقعیت ۱۱.۲۱  
 کد .SA  
 عنوان پیمایش ناتمام/پیمایش ناتمام
