# شرکت دریا کار یزد

گزارش بازرسی

شرکت آب و فاضلاب تهران

| شماره گزارش | | ۱ | | شماره قرارداد | | ۱۳۱۱۳/۱۸۹۶۱ | | نام پروژه | | 061316020112027803100to061316020112027803000 | |

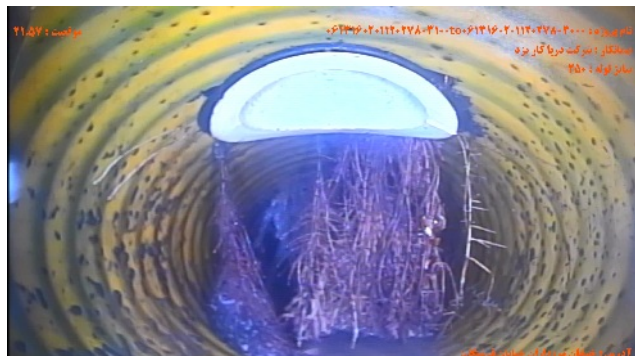
| ردیف | زمان ویدئو | موقعیت | کد | شرح عیب |
|---|---|---|---|---|
| ۷ | ۰۲:۰۳ | ۲۱.۵۷ | CX | اجرا, / اتصال, جانتر, معیوب اتصال, معیوب انشعاب |

شماره تصویر ۷  
عنوان اتصال جانبی معيوب / اتصال معيوب انشعاب  
موقعیت ۲۱.۵۷ کد CX

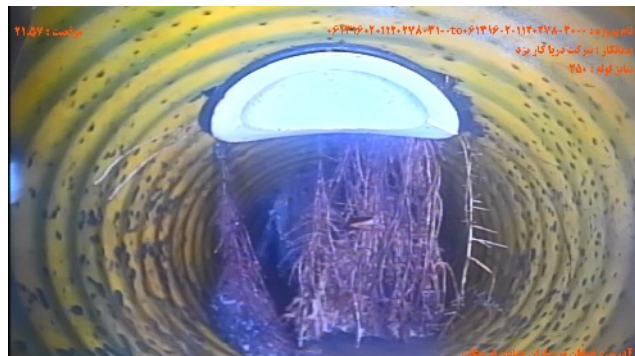
| ردیف | زمان ویدئو | موقعیت | کد | شرح عیب |
|---|---|---|---|---|
| ۸ | ۰۲:۰۸ | ۲۱.۵۷ | RM | سرویس, دهم, / نفوذ, بشه / نفوذ آمده, بشه ها و کاهش, سطح مقطع به میزان, % ۲۰ |

شماره تصویر ۸  
عنوان نفوذ ریشه / نفوذ انبوه ریشه ها و گاهی سطح مقطع به میزان ۲۰ درصد  
موقعیت ۲۱.۵۷ کد RM

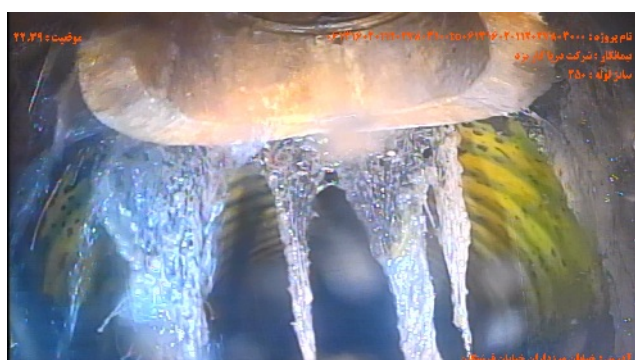
| ردیف | زمان ویدئو | موقعیت | کد | شرح عیب |
|---|---|---|---|---|
| ۹ | ۰۲:۴۳ | ۲۲.۳۹ | CX | اجرا, / اتصال, جانتر, معیوب اتصال, معیوب انشعاب |

شماره تصویر ۹  
عنوان اتصال جانبی معيوب / اتصال معيوب انشعاب  
موقعیت ۲۲.۳۹ کد CX

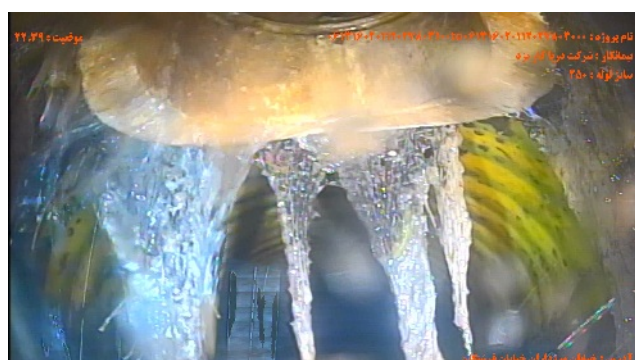
| ردیف | زمان ویدئو | موقعیت | کد | شرح عیب |
|---|---|---|---|---|
| ۱۰ | ۰۲:۴۶ | ۲۲.۳۹ | RM | سرویس دهی / نفوذ ریشه / نفوذ آبوه ریشه ها و کاهش سطح مقطع به میزان, % |

شماره تصویر ۱۰  
عنوان نفوذ ریشه / نفوذ انبوه ریشه ها و گاهی سطح مقطع به میزان ۲۰ درصد  
موقعیت ۲۲.۳۹ کد RM

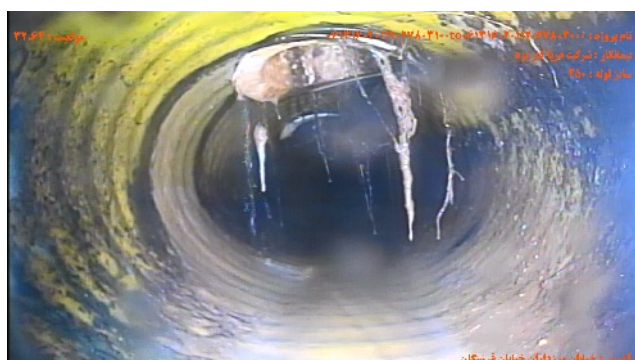
| ردیف | زمان ویدئو | موقعیت | کد | شرح عیب |
|---|---|---|---|---|
| ۱۱ | ۰۳:۵۳ | ۳۲.۶۴ | CX | اجرا, / اتصال, جانتر, معیوب اتصال, معیوب انشعاب |

شماره تصویر ۱۱  
عنوان اتصال جانبی معيوب / اتصال معيوب انشعاب  
موقعیت ۳۲.۶۴ کد CX
