# شرکت دریا کار یزد

گزارش بازرسی

شرکت آب و فاضلاب تهران

| شماره گزارش | | ۱ | | شماره قرارداد | | ۱۳۱۱۳/۱۸۹۶۱ | | نام پروژه | | 061316020312027804400to061316020312027804300 | |

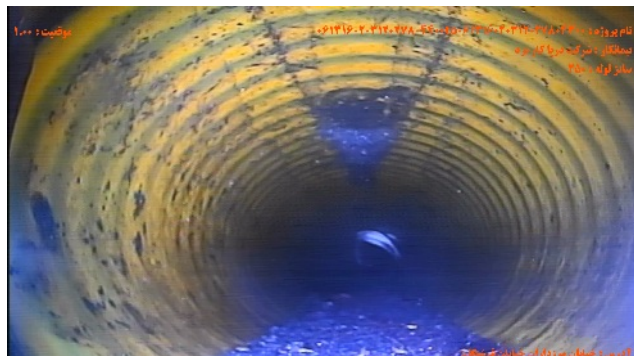
شماره تصویر ۱  
عنوان  
موقعیت ۱۰۰۰ کد  
نقطه ی شروع / آدمرو

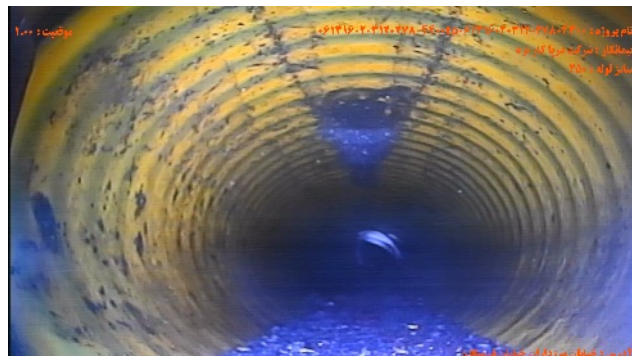
| ردیف | زمان ویدئو | موقعیت | عیب پیوسته | حروف | | | | اعداد | | | | | |
|---|---|---|---|---|---|---|---|---|---|---|---|---|--|
| ۲ | ۰۰:۰۰ | ۱.۰۰ | | WLT | | | تراز آب /تراز آب کدر | | | | ۵ | | |

شماره تصویر ۲  
عنوان  
موقعیت ۱۰۰۰ کد  
تراز آب/تراز آب کدر

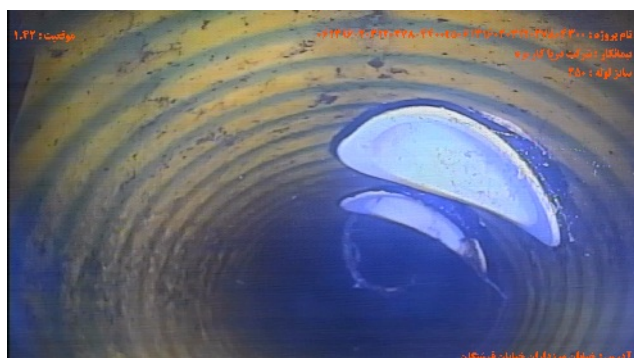
| ردیف | زمان ویدئو | موقعیت | عیب پیوسته | حروف | | | | اعداد | | | | | |
|---|---|---|---|---|---|---|---|---|---|---|---|---|--|
| ۳ | ۰۰:۰۵ | ۱.۴۲ | | CN | | | محل اتصال انشعاب /اتصال انشعاب | | | | | | |

شماره تصویر ۳  
عنوان  
موقعیت ۱۰۴۲ کد  
محل اتصال انشعاب / اتصال انشعاب

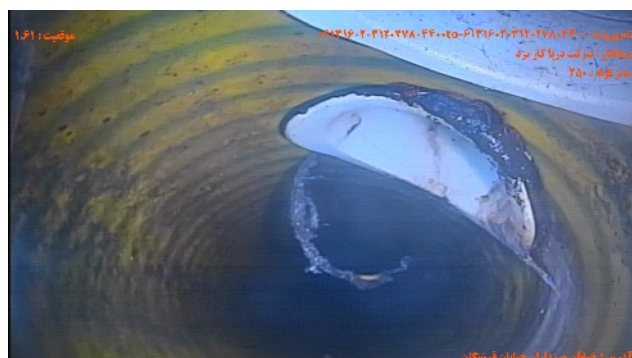
| ردیف | زمان ویدئو | موقعیت | عیب پیوسته | حروف | | | | اعداد | | | | | |
|---|---|---|---|---|---|---|---|---|---|---|---|---|--|
| ۴ | ۰۰:۱۰ | ۱.۶۱ | | CN | | | محل اتصال انشعاب /اتصال انشعاب | | | | | | |

شماره تصویر ۴  
عنوان  
موقعیت ۱۰۶۱ کد  
محل اتصال انشعاب / اتصال انشعاب

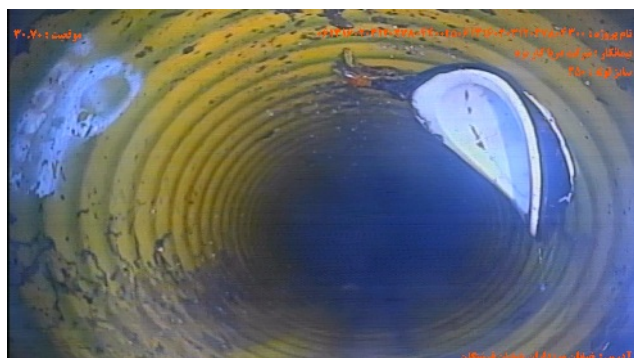
| ردیف | زمان ویدئو | موقعیت | عیب پیوسته | حروف | | | | اعداد | | | | | |
|---|---|---|---|---|---|---|---|---|---|---|---|---|--|
| ۵ | ۰۲:۱۱ | ۳۰.۷۰ | | CX | | | اتصال جانبی معیوب /اتصال معیوب انشعاب | | | | | | |

| ردیف | زمان ویدئو | موقعیت | کد | شرح عیب |
|---|---|---|---|---|
| ۵ | ۰۲:۱۱ | ۳۰.۷۰ | CX | اجرای / اتصال جانبی معيوب / اتصال معيوب انشعاب |

شماره تصویر ۵  
عنوان  
موقعیت ۳۰۷۰ کد  
اتصال جانبی معيوب / اتصال معيوب انشعاب

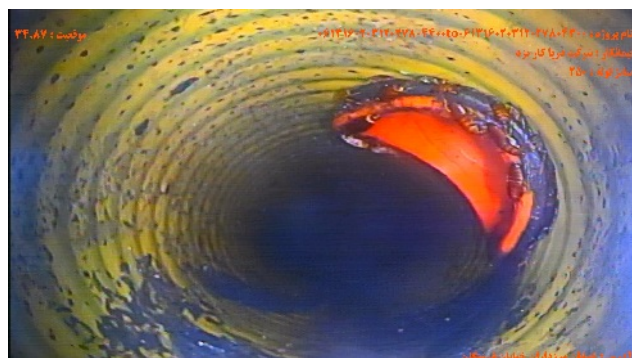
| ردیف | زمان ویدئو | موقعیت | عیب پیوسته | حروف | | | | اعداد | | | | | |
|---|---|---|---|---|---|---|---|---|---|---|---|---|--|
| ۶ | ۰۲:۳۲ | ۳۴.۸۷ | | CN | | | محل اتصال انشعاب /اتصال انشعاب | | | | | | |

شماره تصویر ۶  
عنوان  
موقعیت ۳۴۸۷ کد  
محل اتصال انشعاب / اتصال انشعاب

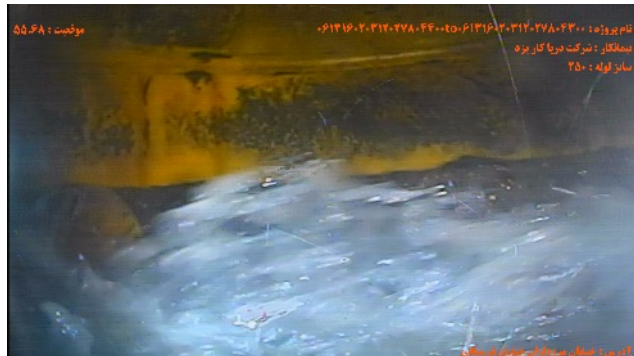
شماره تصویر

MHF

کد ۵۵.۶۸

نقطه ی پایان / آدمرو

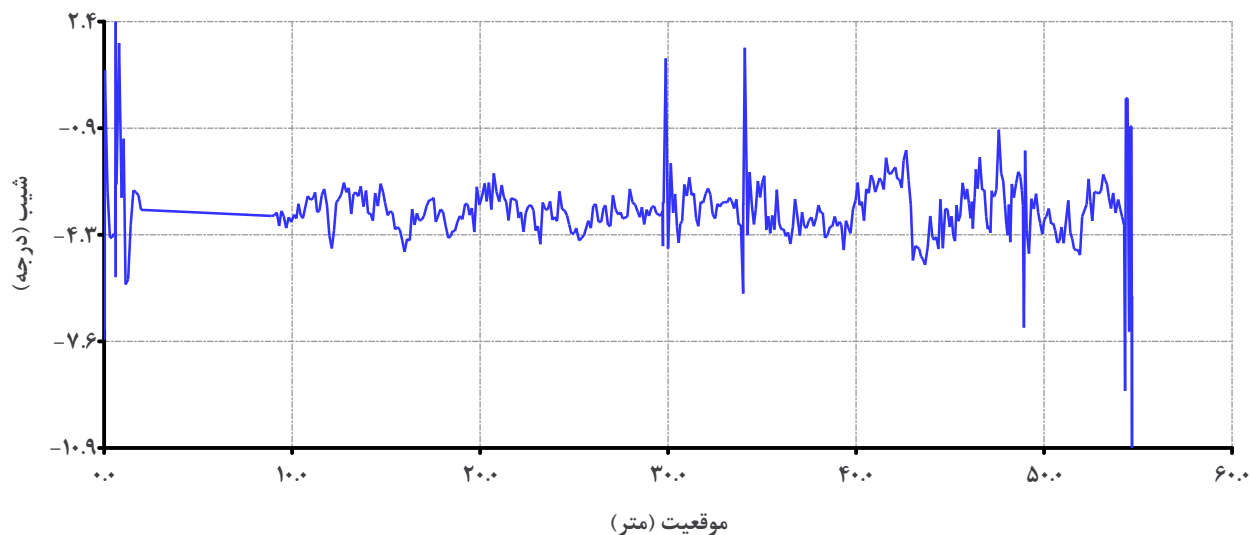
شیب بر حسب موقعیت

شیب متوسط اندازه گیری شده % -۳.۴۷
