## گزارش بازاریابی

## شرکت آب و فاضلاب تهران

| شماره گزارش | | ۱ | | شماره قرارداد | | ۱۳۱۱۳/۱۸۹۶۱ | | نام پروژه | | 061316020312027808100to061316020312027808000 | | |
| | تهران | | تهران | | خیابان مرزداران خیابان سپهر | | | | | | | |

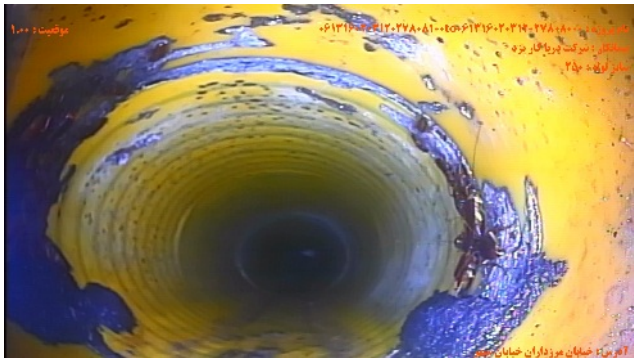
شماره تصویر ۱  
 عنوان  
 نقطه ی شروع / آدمرو

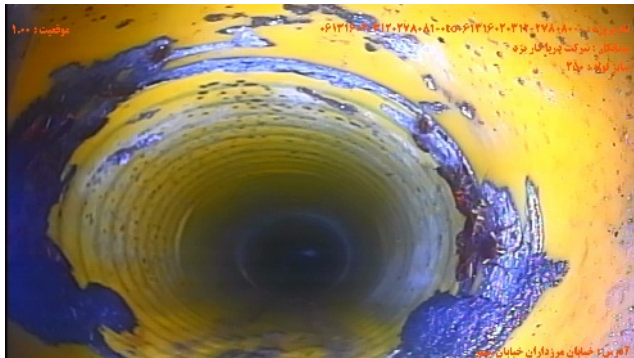
| ردیف | زمان ویدئو | موقعیت | کد | شرح عیب |
|---|---|---|---|---|
| ۲ | ۰۰:۰۰ | ۱.۰۰ | WLT | سرویس دهی / تراز آب / تراز آب کدر ۵ |

شماره تصویر ۲  
 عنوان  
 تراز آب/ تراز آب کدر

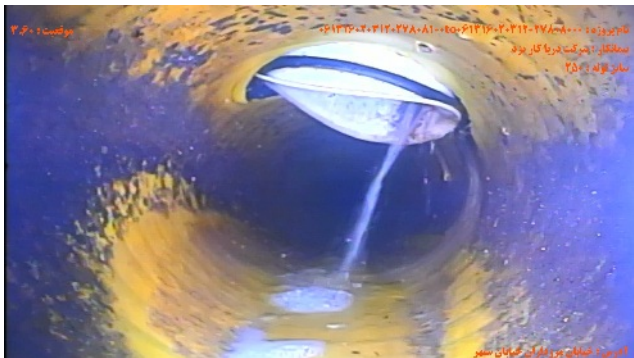
| ردیف | زمان ویدئو | موقعیت | کد | شرح عیب |
|---|---|---|---|---|
| ۳ | ۰۰:۱۴ | ۳.۶۰ | CX | اجرای / اتصال جانبی معیوب / اتصال معیوب اشعاب |

شماره تصویر ۳  
 عنوان  
 اتصال جانبی معيوب / اتصال معيوب انشعاب

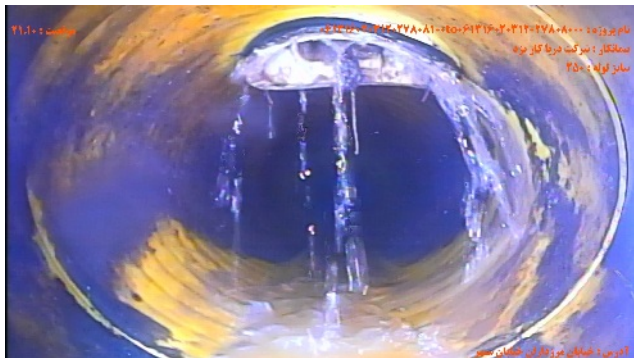
| ردیف | زمان ویدئو | موقعیت | کد | شرح عیب |
|---|---|---|---|---|
| ۴ | ۰۱:۲۹ | ۲۱.۱۰ | CX | اجرای / اتصال جانبی معیوب / اتصال معیوب اشعاب |

شماره تصویر ۴  
 عنوان  
 اتصال جانبی معيوب / اتصال معيوب انشعاب

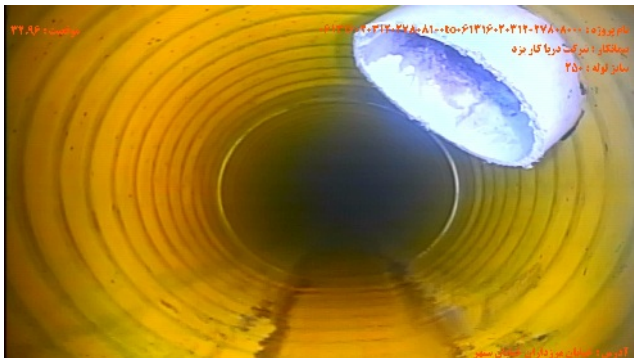
| ردیف | زمان ویدئو | موقعیت | کد | شرح عیب |
|---|---|---|---|---|
| ۵ | ۰۲:۳۰ | ۳۲.۹۶ | CXI | اجرای / اتصال جانبی معیوب / اشعاب مهاجم-نفوذ به داخل لوله ۱۰ |

شماره تصویر ۵  
 عنوان  
 اتصال جانبی معيوب / انشعاب مهاجم- نفوذ به داخل لوله

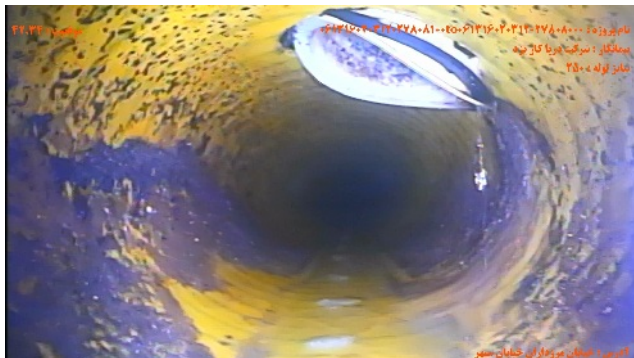
| ردیف | زمان ویدئو | موقعیت | کد | شرح عیب |
|---|---|---|---|---|
| ۶ | ۰۳:۱۷ | ۴۲.۳۴ | CX | اجرای / اتصال جانبی معیوب / اتصال معیوب اشعاب |

شماره تصویر ۶  
 عنوان  
 اتصال جانبی معيوب / اتصال معيوب انشعاب

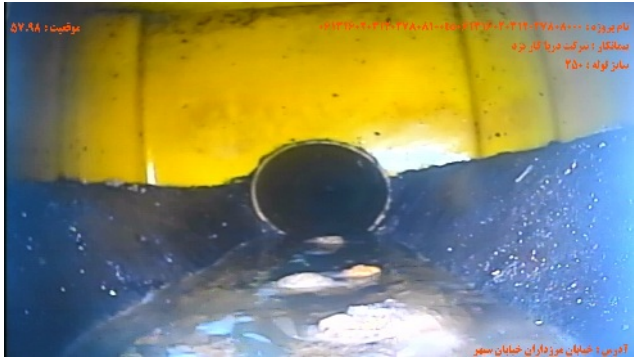
شماره تصویر: ۷  
 عنوان: نقطه ی پایان / آدرو  
 موقعیت: ۵۷.۹۸  
 کد: MHF

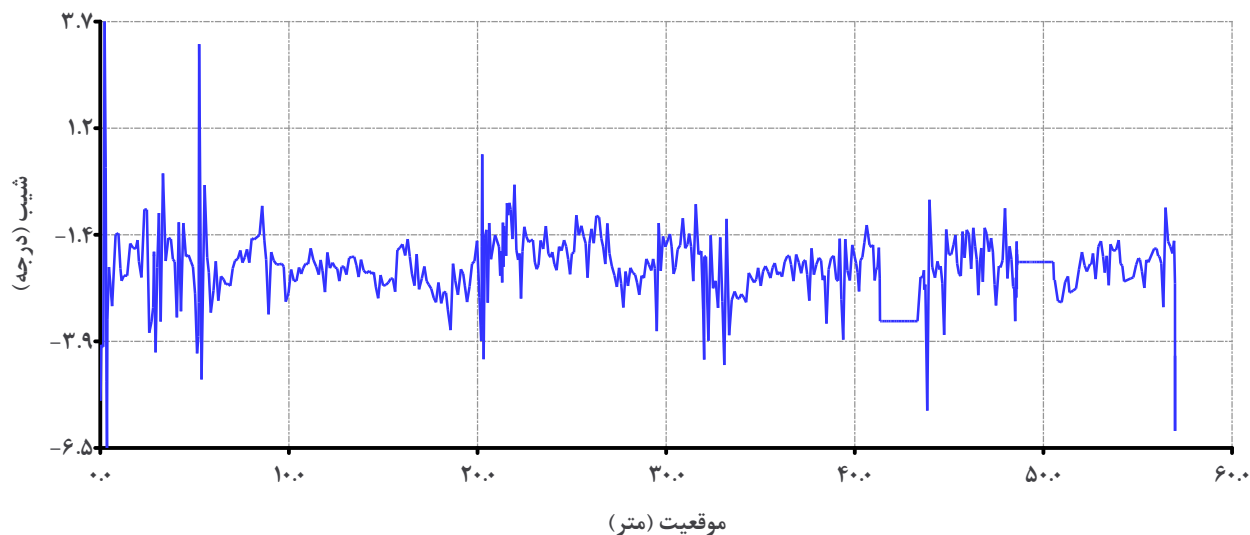
شیب بر حسب موقعیت

شیب متوسط اندازه گیری شده % -۲.۲۰
