## گزارش بازاریابی

## شرکت آب و فاضلاب تهران

| شماره گزارش | | | ۱ | | شماره قرارداد | | ۱۳۱۱۳/۱۸۹۶۱ | | نام پروژه | | 061316020212011608100to061316020112011634800 | | | | | | | | | |

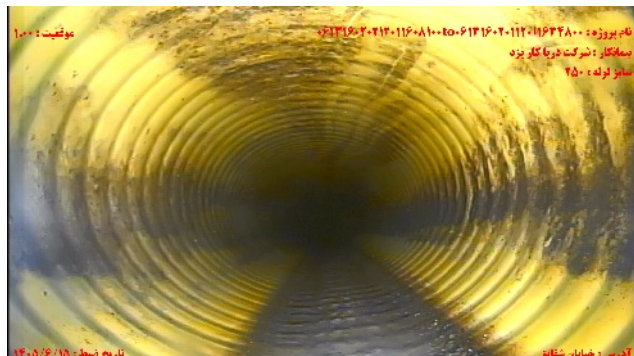
شماره تصویر ۱  
عنوان نقطه ی شروع / آدمرو  
موقعیت ۱۰۰ کد MH

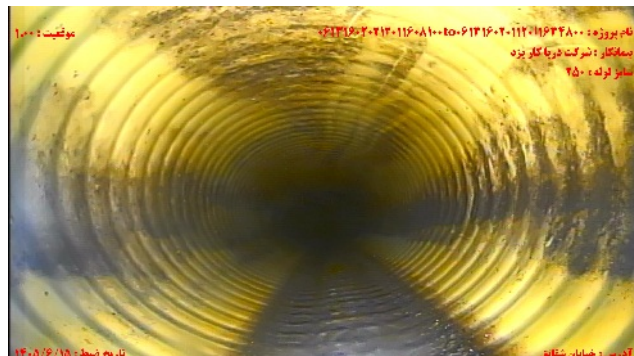
شماره تصویر ۲  
عنوان تراز آب / تراز آب کدر  
موقعیت ۱۰۰ کد WLT  
درصد ۵

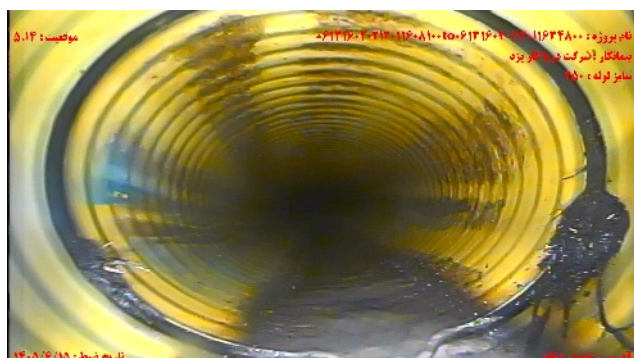
شماره تصویر ۳  
عنوان اتصال باز / به میزان % قطر  
موقعیت ۵۰۱۴ کد OJ

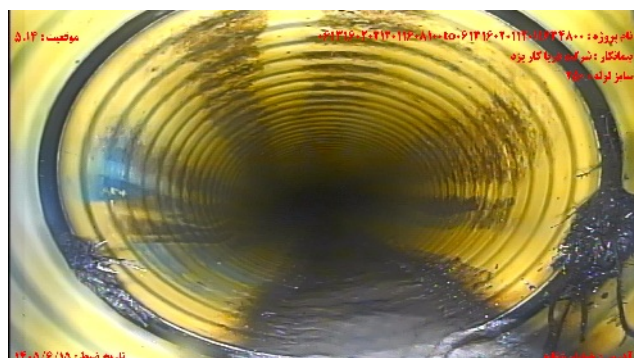
| ردیف | زمان ویدئو | موقعیت | عیب پیوسته | حروف | | | | اعداد | | | | | |
|---|---|---|---|---|---|---|---|---|---|---|---|---|--|
| ۴ | ۰۰:۲۹ | ۵.۱۴ | | RM | دارد | | نفوذ ریشه /نفوذ آبوه ریشه ها و کاهش سطح مقطع به میزان % | | | | ۱۰ | | |

شماره تصویر ۴  
عنوان نفوذ ریشه / نفوذ آبوه ریشه ها و گاهی سطح مقطع به میزان %  
موقعیت ۵۰۱۴ کد RM  
درصد ۱۰

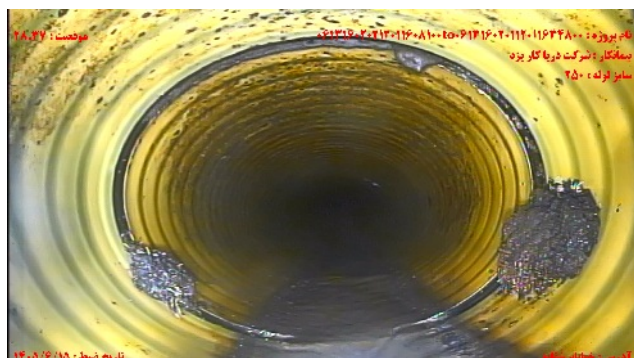
| ردیف | زمان ویدئو | موقعیت | عیب پیوسته | حروف | | | | اعداد | | | | | |
|---|---|---|---|---|---|---|---|---|---|---|---|---|--|
| ۵ | ۰۲:۲۷ | ۲۸.۳۷ | | OJ | | | اتصال باز / به میزان % قطر | | | | | | |

شماره تصویر ۵  
عنوان اتصال باز / به میزان % قطر  
موقعیت ۲۸۰۷۷ کد OJ

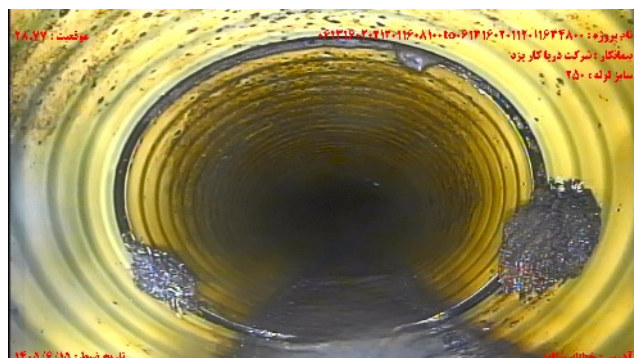
| ردیف | زمان ویدئو | موقعیت | عیب پیوسته | حروف | | | | اعداد | | | | | |
|---|---|---|---|---|---|---|---|---|---|---|---|---|--|
| ۶ | ۰۲:۳۱ | ۲۸.۷۷ | | RM | دارد | | نفوذ ریشه /نفوذ آبوه ریشه ها و کاهش سطح مقطع به میزان % | | | | ۱۰ | | |

شماره تصویر ۶  
عنوان نفوذ ریشه / نفوذ آبوه ریشه ها و گاهی سطح مقطع به میزان %  
موقعیت ۲۸۰۷۷ کد RM  
درصد ۱۰

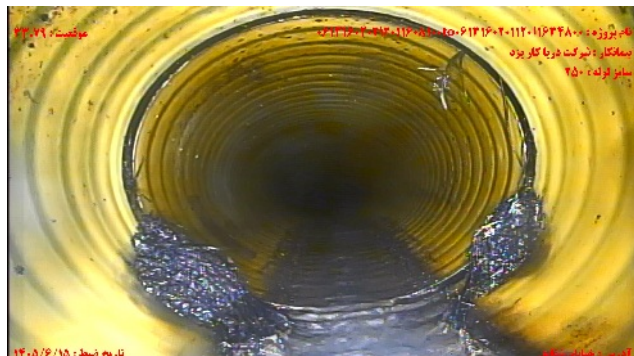
| ردیف | زمان ویدئو | موقعیت | عیب پیوسته | حروف | | | | اعداد | | | | | |
|---|---|---|---|---|---|---|---|---|---|---|---|---|--|
| ۷ | ۰۳:۰۴ | ۳۳.۷۹ | | OJ | | | اتصال باز / به میزان % قطر | | | | | | |

شماره تصویر ۷ موقعیت ۳۳.۷۹ کد OJ  
عنوان اتصال باز / به میزان % قطر

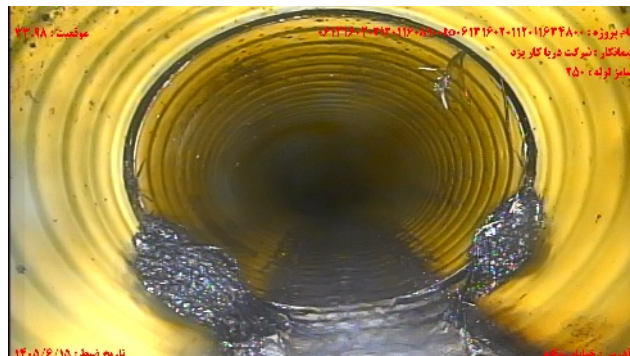
| ردیف | زمان ویدئو | موقعیت | عیب پیوسته | حروف | | | | اعداد | | | | | |
|---|---|---|---|---|---|---|---|---|---|---|---|---|--|
| ۸ | ۰۳:۰۷ | ۳۳.۹۸ | | RM | دارد | | نفوذ ریشه /نفوذ آبوه ریشه ها و کاهش سطح مقطع به میزان % | | | | ۱۰ | | |

شماره تصویر ۸ موقعیت ۳۳.۹۸ کد RM  
عنوان نفوذ ریشه / نفوذ انبوه ریشه ها و گاهی سطح مقطع به میزان % درصد ۱۰

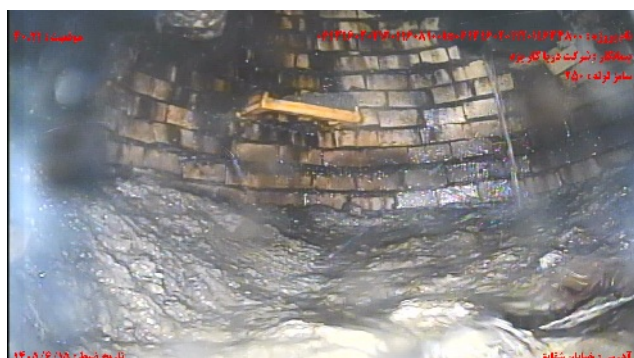
شماره تصویر ۹ موقعیت ۴۰.۲۱ کد MHF  
عنوان نقطه ی پایان آدمرو

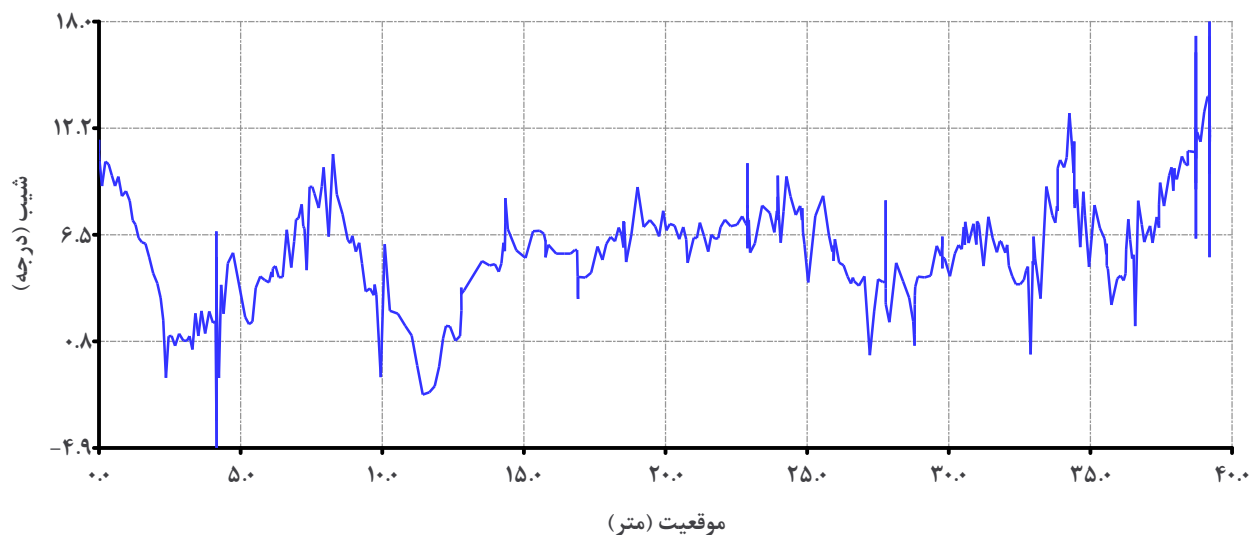
شیب بر حسب موقعیت

شیب متوسط اندازه گیری شده ۶۰.۱ %
