## گزارش بازاریابی

## شرکت آب و فاضلاب تهران

### گزارش استاندارد

| <div> <div> </div> <div> <b>شرکت دریا کاریز</b> </div> </div> | | | گزارش تصویری | |

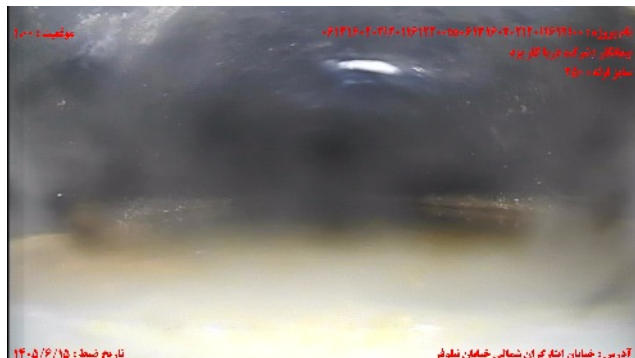
شماره تصویر: ۱  
 عنوان: نقطه ی شروع / آدمرو  
 کد: ۱۰۰  
 موقعیت: MH

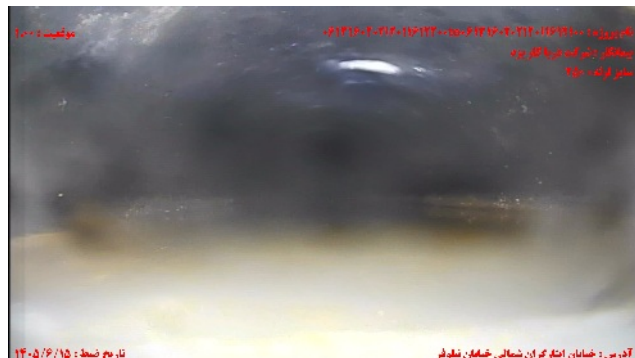
| ردیف | زمان ویدئو | موقعیت | عیب پیوسته | حروف | | | | اعداد | | | | | |
|---|---|---|---|---|---|---|---|---|---|---|---|---|--|
| ۲ | ۰۰:۰۰ | ۱.۰۰ | | WLT | | | تراز آب /تراز آب کدر | | | ۵ | | | |

شماره تصویر: ۲  
 عنوان: تراز آب / تراز آب کدر  
 کد: ۱۰۰  
 موقعیت: WLT  
 درصد: ۵

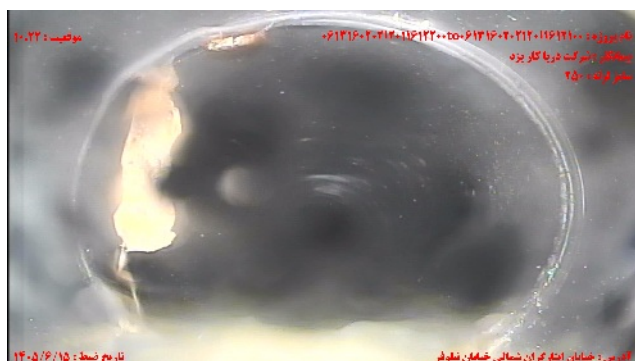
| ردیف | زمان ویدئو | موقعیت | عیب پیوسته | حروف | | | | اعداد | | | | | |
|---|---|---|---|---|---|---|---|---|---|---|---|---|--|
| ۳ | ۰۱:۳۱ | ۱۰.۲۲ | | OJ | | | اتصال باز / به میزان % قطر | | | | | | |

| ردیف | زمان ویدئو | موقعیت | کد | شرح عیب |
|---|---|---|---|---|
| ۳ | ۰۱:۳۱ | ۱۰.۲۲ | OJ | سازه ای / اتصال, ناز |

شماره تصویر: ۳  
 عنوان: اتصال باز / به میزان % قطر  
 کد: ۱۰۰.۲۲  
 موقعیت: OJ

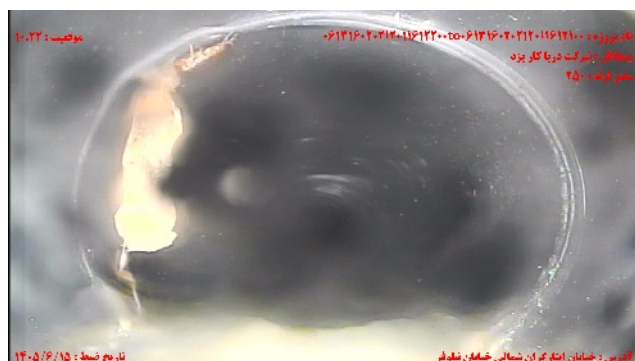
| ردیف | زمان ویدئو | موقعیت | عیب پیوسته | حروف | | | | اعداد | | | | | |
|---|---|---|---|---|---|---|---|---|---|---|---|---|--|
| ۴ | ۰۱:۳۹ | ۱۰.۲۲ | | RM | دارد | | نفوذ ریشه /نفوذ انبوه ریشه ها و کاهش سطح مقطع به میزان % | | | ۱۰ | | | |

| ردیف | زمان ویدئو | موقعیت | کد | شرح عیب |
|---|---|---|---|---|
| ۴ | ۰۱:۳۹ | ۱۰.۲۲ | RM | سرویس دهی, / نفوذ, ششه |

شماره تصویر: ۴  
 عنوان: نفوذ ریشه / نفوذ آبوه ریشه ها و گاهی سطح مقطع به میزان %  
 کد: ۱۰۰.۲۲  
 موقعیت: RM  
 درصد: ۱۰

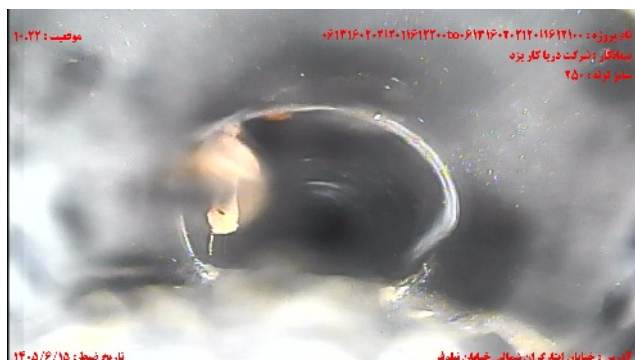
| ردیف | زمان ویدئو | موقعیت | عیب پیوسته | حروف | | | | اعداد | | | | | |
|---|---|---|---|---|---|---|---|---|---|---|---|---|--|
| ۵ | ۰۲:۱۷ | ۱۰.۲۲ | | SR | | | آب بند معیوب /ورود و اثر آب بند به فضای داخل لوله-مهاجم | | | | | | |

| ردیف | زمان ویدئو | موقعیت | کد | شرح عیب |
|---|---|---|---|---|
| ۵ | ۰۲:۱۷ | ۱۰.۲۲ | SR | اجزای, / آب بند معمب |

شماره تصویر: ۵  
 عنوان: آب بند معيوب / ورود آب بند به فضای داخل لوله — مهاجم  
 کد: ۱۰۰.۲۲  
 موقعیت: SR

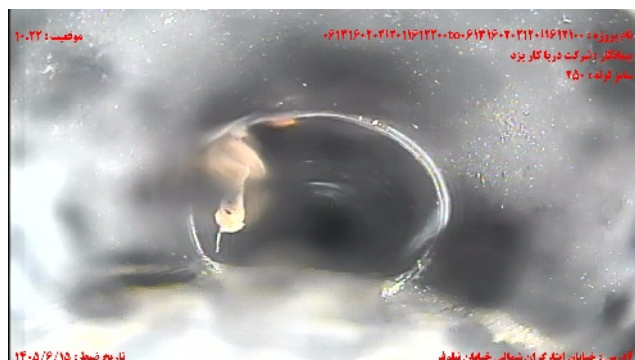
| | | | خلاف جهت جریان | | ۱۰.۲۲ | | پیمایش ناتمام به دلیل واکش آب بند | | | | | | | |

| ردیف | زمان ویدئو | موقعیت | عیب پیوسته | حروف | | | | اعداد | | | | | |
|---|---|---|---|---|---|---|---|---|---|---|---|---|--|
| ۶ | ۰۲:۲۳ | ۱۰.۲۲ | | .SA | | | پیمایش ناتمام/پیمایش ناتمام | | | | | | |

شماره تصویر: ۶  
 عنوان: پیمایش ناتمام / پیمایش ناتمام  
 کد: ۱۰۰.۲۲  
 موقعیت: .SA

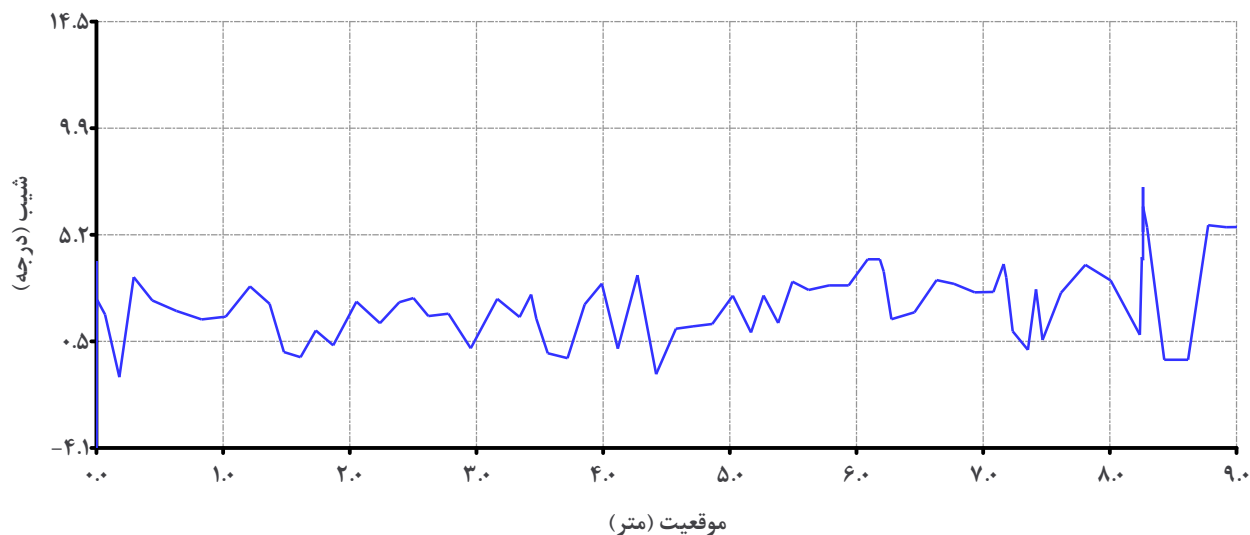
شیب برحسب موقعیت

شیب متوسط اندازه گیری شده ۴.۲۸ %
