## گزارش بازرسی

## شرکت آب و فاضلاب تهران

| شماره گزارش | | ۱ | | شماره قرارداد | | ۱۳۱۱۳/۱۸۹۶۱ | | نام پروژه | | 061316020212011618500to061316020212011618400 | | |

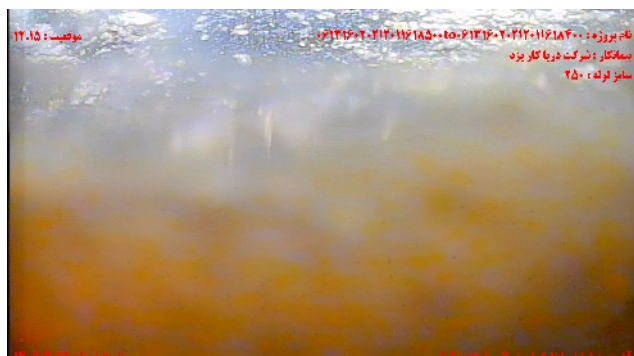
شماره تصویر ۵  
عنوان اتصال جانبی معيوب / اتصال معيوب انشعاب

| ردیف | زمان ویدئو | موقعیت | کد | شرح عیب |
|---|---|---|---|---|
| ۵ | ۰۱:۰۱ | ۱۲.۱۵ | CX | اجرا / اتصال, جانم, معیوب / اتصال, معیوب انشعاب |

موقعیت ۱۲۰۱۵ کد CX

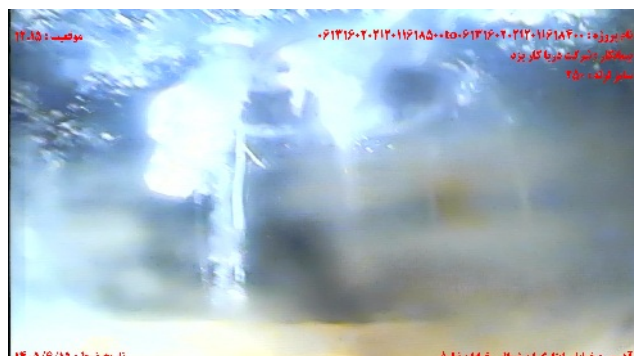
شماره تصویر ۶  
عنوان نفوذ ریشه / نفوذ ریشه نازک

| ردیف | زمان ویدئو | موقعیت | کد | شرح عیب |
|---|---|---|---|---|
| ۶ | ۰۱:۰۶ | ۱۲.۱۵ | RF | سرویس دهی / نفوذ ریشه / نفوذ ریشه نازک |

موقعیت ۱۲۰۱۵ کد RF

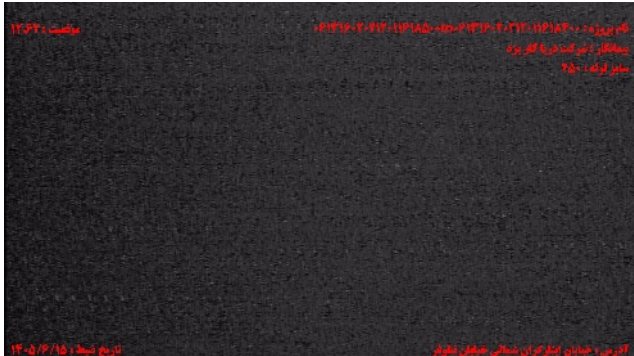
| | در جهت جریان | | ۱۲.۶۲ | | پیمایش ناتمام به دلیل رسوبات | | | | | | | |

شماره تصویر: ۷  
 موقعیت: ۱۲.۶۲  
 کد: SA  
 پیمایش نامتمام/پیمایش نامتمام  
 عنوان:

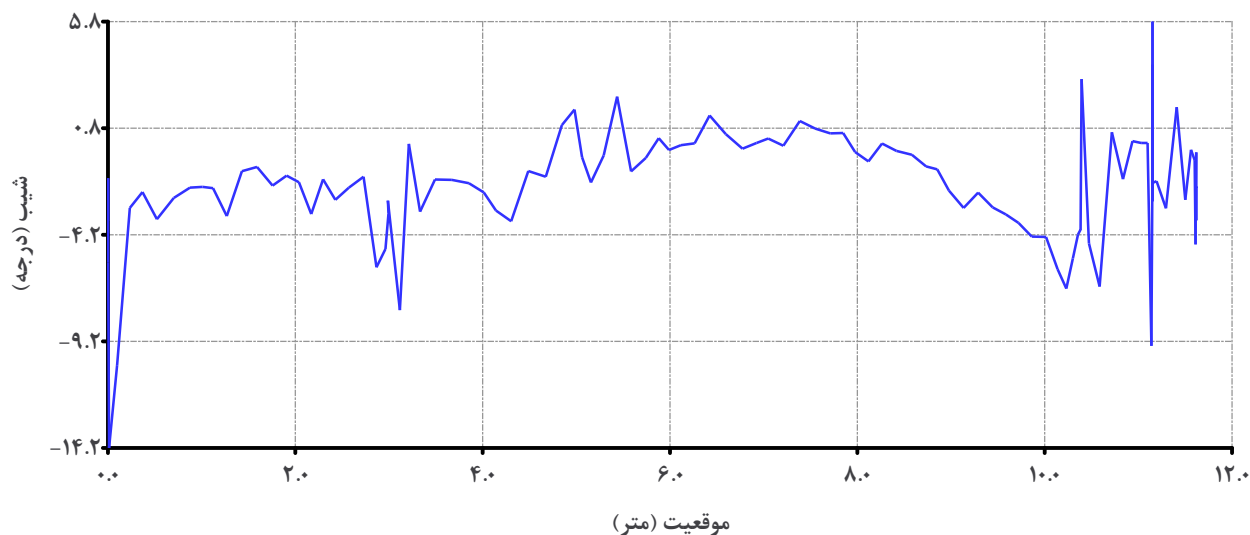
شیب بر حسب موقعیت

شیب متوسط اندازه گیری شده % -۲.۱۱
