## گزارش بازاریابی

## شرکت آب و فاضلاب تهران

| شماره گزارش | | ۱ | | شماره قرارداد | | ۱۳۱۱۳/۱۸۹۶۱ | | نام پروژه | | 061316020212011637500to061316020212011605000 | | |
| | ۴۸ | | ۲۵۰ | | فاضلاب مجرا | | دایروی | | پلی اتیلن | | | |

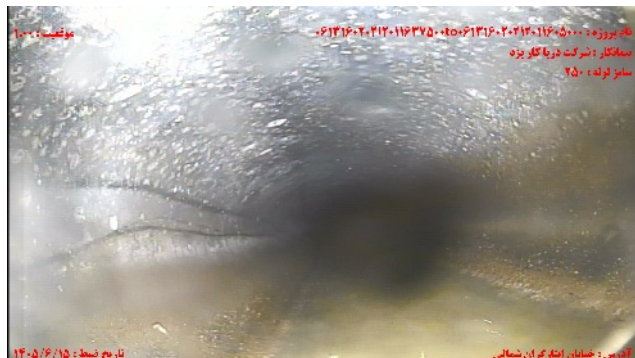
شماره تصویر ۱  
عنوان نقطه ی شروع / آدمرو

| ردیف | زمان ویدئو | موقعیت | عیب پیوسته | حروف | | | | اعداد | | | | |
|---|---|---|---|---|---|---|---|---|---|---|---|---|
| ۱ | ۰۰:۰۰ | ۱.۰۰ | | MH | | | نقطه ی شروع /آدمرو | | | | | |

موقعیت ۱۰۰  
کد MH

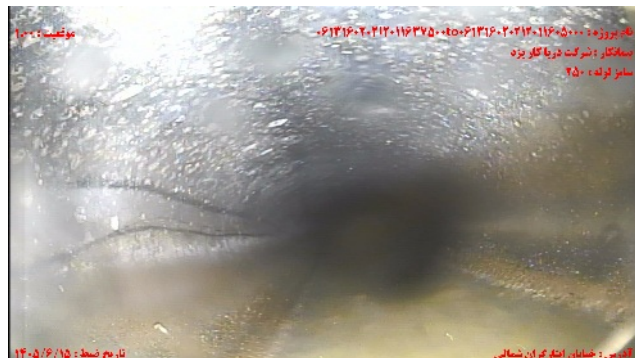
شماره تصویر ۲  
عنوان تراز آب/تراز آب کدر

| ردیف | زمان ویدئو | موقعیت | عیب پیوسته | حروف | | | | اعداد | | | | |
|---|---|---|---|---|---|---|---|---|---|---|---|---|
| ۲ | ۰۰:۰۰ | ۱.۰۰ | | WLT | | | تراز آب /تراز آب کدر | | | ۵ | | |

موقعیت ۱۰۰  
کد WLT  
درصد ۵

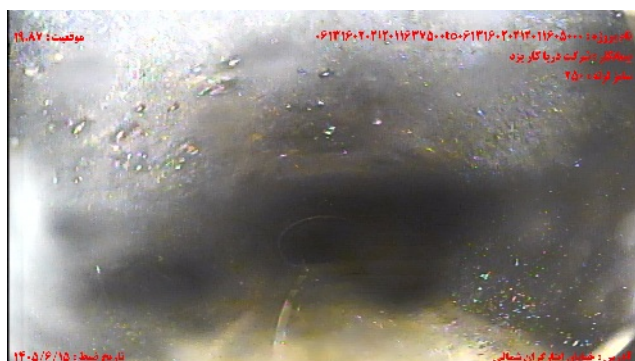
شماره تصویر ۳  
عنوان پیمایش ناتمام/پیمایش ناتمام

| | خلاف جهت جریان | | | | ۱۹.۸۷ | | پیمایش ناتمام به دلیل شیب زیاد | | | | | |

| ردیف | زمان ویدئو | موقعیت | عیب پیوسته | حروف | | | | اعداد | | | | |
|---|---|---|---|---|---|---|---|---|---|---|---|---|
| ۳ | ۰۳:۰۶ | ۱۹.۸۷ | | .SA | | | پیمایش ناتمام/پیمایش ناتمام | | | | | |

موقعیت ۱۹.۸۷  
کد .SA

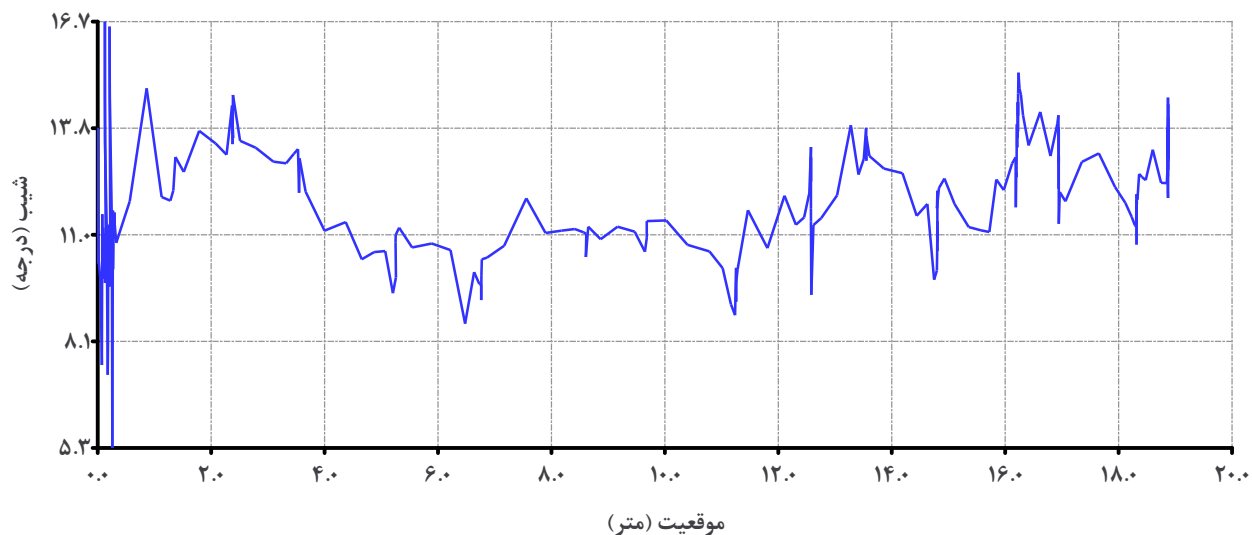
شیب بر حسب موقعیت

| ۱۱.۲۸ | شیب متوسط لوله (ساخته شده) | | شیب متوسط لوله (طراحی شده) |

شیب متوسط اندازه گیری شده ۱۱.۲۸ %
