## شرکت دریا کار یزد

گزارش بازرسی

شرکت آب و فاضلاب تهران

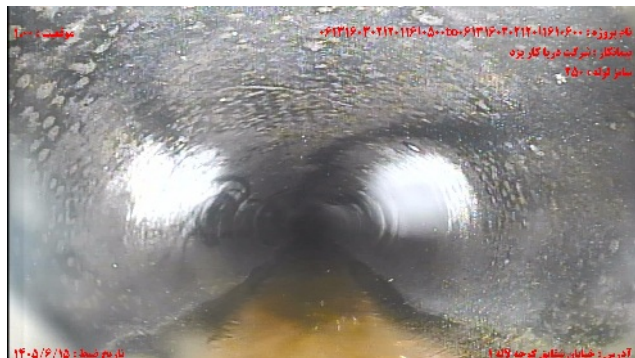
شماره تصویر ۱  
عنوان  
موقعیت ۱۰۰ کد  
نقطه ی شروع / آدمرو MH

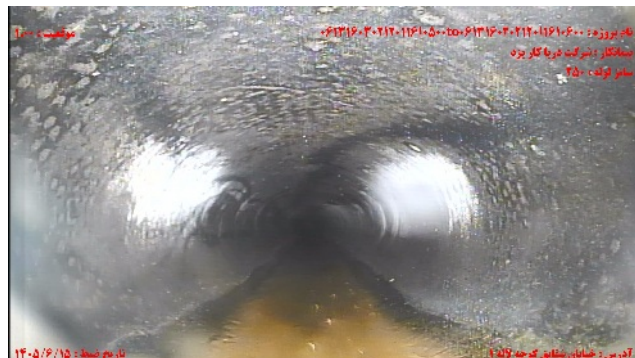
| ردیف | زمان ویدئو | موقعیت | عیب پیوسته | حروف | | | | اعداد | | | | | |
|---|---|---|---|---|---|---|---|---|---|---|---|---|--|
| ۲ | ۰۰:۰۰ | ۱.۰۰ | | WLT | | | تراز آب /تراز آب کدر | | | | ۵ | | |

شماره تصویر ۲  
عنوان  
موقعیت ۱۰۰ کد  
تراز آب / تراز آب کدر WLT درصد ۵

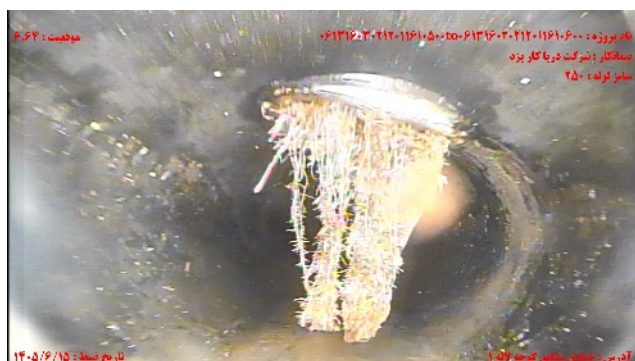
| ردیف | زمان ویدئو | موقعیت | عیب پیوسته | حروف | | | | اعداد | | | | | |
|---|---|---|---|---|---|---|---|---|---|---|---|---|--|
| ۳ | ۰۰:۲۵ | ۶.۶۴ | | CX | | | اتصال جانبی معیوب /اتصال معیوب انشعاب | | | | | | |

شماره تصویر ۳  
عنوان  
موقعیت ۶.۶۴ کد  
اتصال جانبی معيوب / اتصال معيوب انشعاب CX

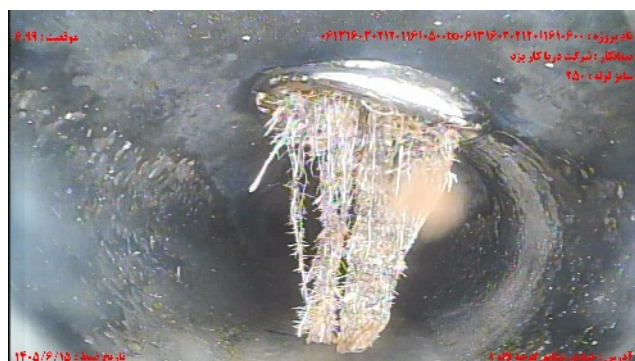
| ردیف | زمان ویدئو | موقعیت | عیب پیوسته | حروف | | | | اعداد | | | | | |
|---|---|---|---|---|---|---|---|---|---|---|---|---|--|
| ۴ | ۰۰:۳۳ | ۶.۹۹ | | RM | | | نفوذ ریشه /نفوذ آبوه ریشه ها و کاهش سطح مقطع به میزان % | | | | ۱۰ | | |

شماره تصویر ۴  
عنوان  
موقعیت ۶.۹۹ کد  
نفوذ ریشه / نفوذ آبوه ریشه ها و گاهی سطح مقطع به میزان % درصد ۱۰ RM

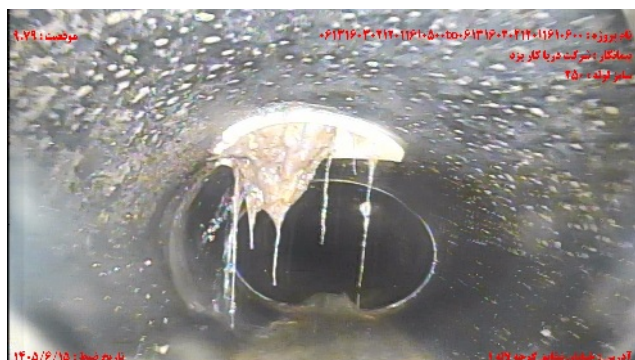
| ردیف | زمان ویدئو | موقعیت | عیب پیوسته | حروف | | | | اعداد | | | | | |
|---|---|---|---|---|---|---|---|---|---|---|---|---|--|
| ۵ | ۰۰:۴۹ | ۹.۷۹ | | CX | | | اتصال جانبی معیوب /اتصال معیوب انشعاب | | | | | | |

شماره تصویر ۵  
عنوان  
موقعیت ۹.۷۹ کد  
اتصال جانبی معيوب / اتصال معيوب انشعاب CX

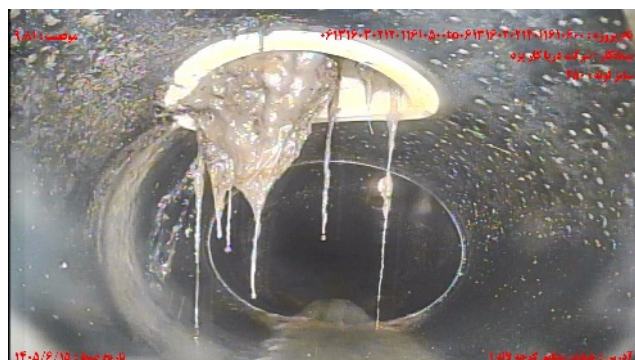
| ردیف | زمان ویدئو | موقعیت | عیب پیوسته | حروف | | | | اعداد | | | | | |
|---|---|---|---|---|---|---|---|---|---|---|---|---|--|
| ۶ | ۰۰:۵۴ | ۹.۸۱ | | RM | | | نفوذ ریشه /نفوذ آبوه ریشه ها و کاهش سطح مقطع به میزان % | | | | ۱۰ | | |

شماره تصویر ۶  
عنوان  
موقعیت ۹.۸۱ کد  
نفوذ ریشه / نفوذ آبوه ریشه ها و گاهی سطح مقطع به میزان % درصد ۱۰ RM

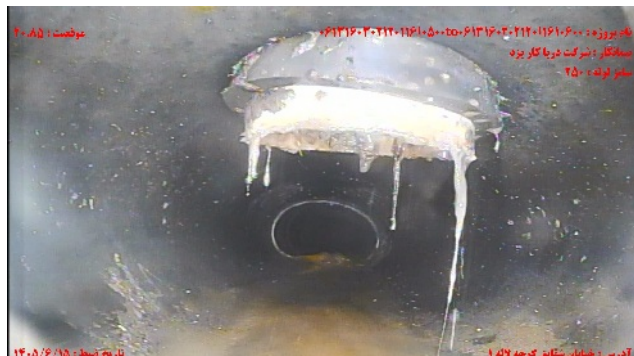
| ردیف | زمان ویدئو | موقعیت | عیب پیوسته | حروف | | | | اعداد | | | | | |
|---|---|---|---|---|---|---|---|---|---|---|---|---|--|
| ۷ | ۰۱:۴۰ | ۲۰.۸۵ | | CXI | | | اتصال جانبی معیوب /انشعاب مهاجم- نفوذ به داخل لوله | | | | ۱۰ | | |

شماره تصویر ۷  
 عنوان اتصال جانبی معيوب / انشعاب مهاجم - نفوذ به داخل لوله  
 موقعیت ۲۰.۸۵  
 کد CXI  
 درصد ۱۰

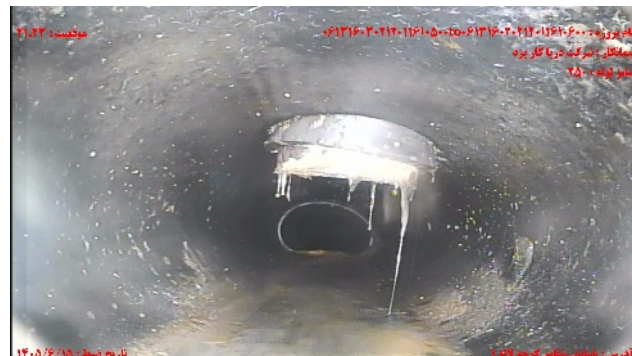
| پیمایش ناتمام به دلیل انشعاب مهاجم | | ۲۱.۲۳ | | | | | | | | | | | | | | | | |

شماره تصویر ۸  
 عنوان پیمایش ناتمام / پیمایش ناتمام  
 موقعیت ۲۱.۲۳  
 کد .SA

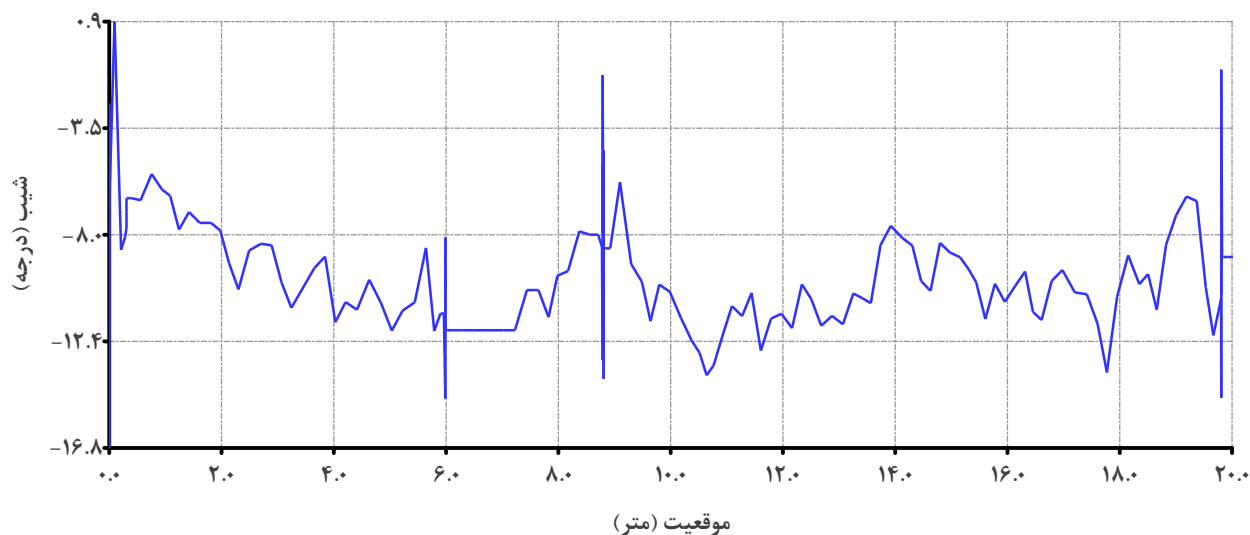
شیب بر حسب موقعیت

شیب متوسط اندازه گیری شده % -۹.۵۲
