شرکت دریا کار یزد

گزارش بازرسی

شرکت آب و فاضلاب تهران

شرکت دریا کاریزد			گزارش گرافیکی وضعیت شبکه	
			شرکت آب و فاضلاب تهران	
۰۶۱۳۱۶۰۲۰۲۱۲۰۰۶۵۱۴۱۰۰	شماره آدمرو پایین دست	061316020212006514100to061316010218006512300	نام پروژه / شماره گزارش	
۰۶۱۳۱۶۰۱۰۲۱۸۰۰۶۵۱۲۳۰۰	شماره آدمرو بالادست	حرکت در راستای جهت جریان/D	جهت حرکت	
۰.۹۲	طول ویدئومتری نشده	۵۵.۰۸	طول ویدئومتری شده

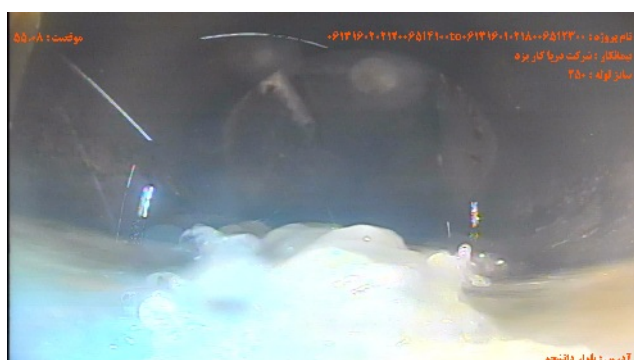
شماره تصویر ۳
عنوان جابجایی در محل اتصال / به میزان

ردیف	زمان ویدئو	موقعیت	کد	شرح عیب
۱	۰۰:۰۰	۱.۰۰	MH	سایر جزئیات / نقطه ع, شوه ع
۲	۰۰:۰۰	۱.۰۰	WLT	سرویس دهی / تراز آب
۳	۰۰:۰۰	۵۵.۰۸	JD	سازه ای, / جانچام, در محل اتصال, به میزان
۴	۰۰:۰۰	۵۵.۰۸	MHF	سایر جزئیات / نقطه ی پایان آدمرو
